**Zpráva o pravidelné revizi  
hromosvodného zařízení  
podle ČSN 33 1500 a ČSN 34 1390**

**Český rozhlas Brno  
pobočné studio Zlín  
Osvoboditelů 187  
760 01 Zlín**

**Budova Českého rozhlasu  
Osvoboditelů 187  
760 01 Zlín**

**listopad 2012**

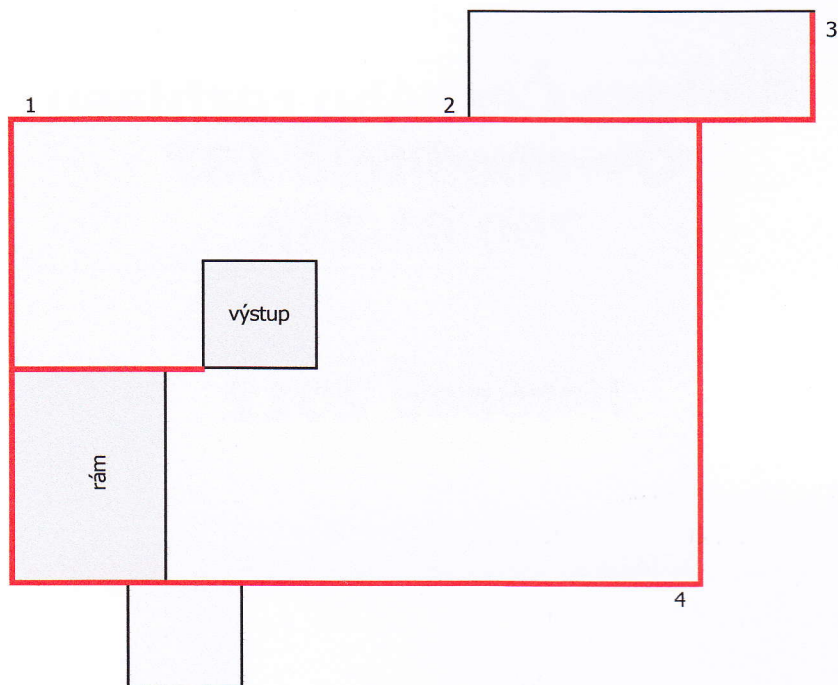
### 2.2 Náskres

Náskres je pouze orientační a není uveden v přesném měřítku.
