## D.1.4.1. RESTAURÁTORSKÝ PRŮZKUM

# VSTUPNÍ RESTAURÁTORSKÝ PRŮZKUM A ZÁMĚR KAMENICKÉ PRVKY , ČESKÝ ROZHLAS BRNO

# VSTUPNÍ RESTAURÁTORSKÝ PRŮZKUM A ZÁMĚR TRUHLÁŘSKÉ PRVKY , ČESKÝ ROZHLAS BRNO

# VSTUPNÍ RESTAURÁČNÍ PRŮZKUM A ZÁMĚR ZÁMEČNICKÉ PRVKY, ČESKÝ ROZHLAS BRNO

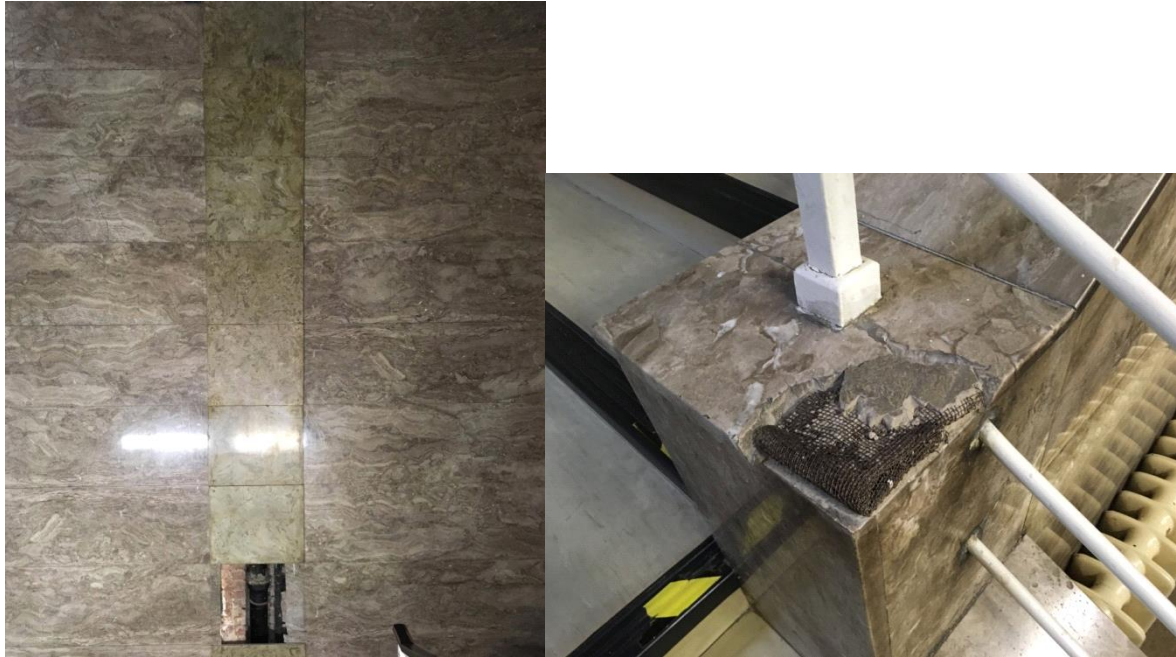
Obklady schodiště ze vstupní haly: plynulost obkladu narušena souvislým instalačním vertikálním otvorem , širokým 50cm. Vzhledem k tomu, že je obtížné obstarat identickou barevnou a kresebnou náhradu materiálu , nabízí se jako řešení použití stávajících mramorových obkladů z lizénových rámců, např. 2. NP. Chybějící materiál by byl v rastroch doplněn novým soudobým materiálem ( Napoleon Grand Melange). Povrch mramorových obkladů vyžaduje pouze vyčištění a impregnaci běžnými prostředky na kámen.

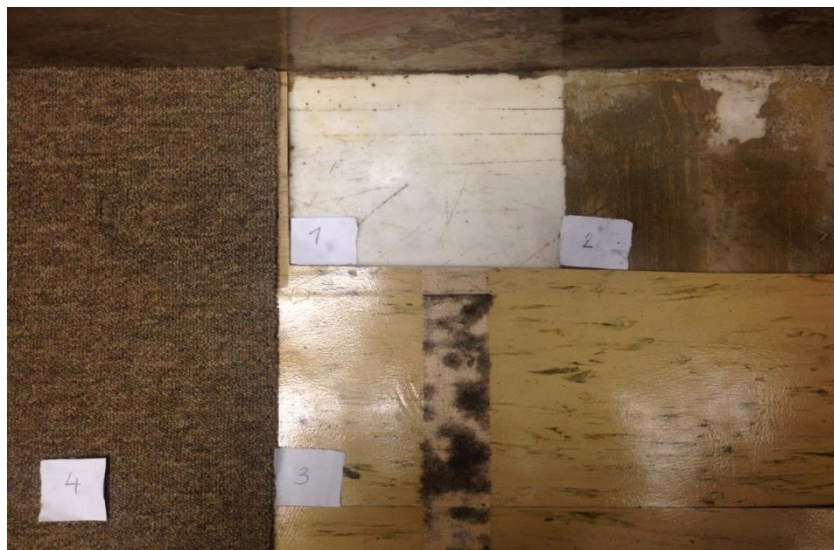
Mramorová podlaha ve vestibulu:

První vrstva linolea je k dlažbě přilepena pryskyřičnou disperzí, další vrstvy jsou volně loženy. Tato vrstva je částečně mechanicky odstranitelná.V tuto chvíli není znám rozsah poškození, ale pokud vycházíme z předpokladu, že reprezentativní vzorek dlažby je při vstupu do budovy, kde je vidět předpokládaná míra popraskání. V šatně bude položena mramorová dlažba nová stejné tloušťky – 30mm (cca 50%) – bude odstraněna stávající betonová mazanina .

1. mramorová podlaha
2. vrstva pryskyřičné disperze
3. linoleum
4. koberec

Z povrchu se sejmou vrstvy koberců a linolea. Mechanicky bude odstraněna vrstva disperze.

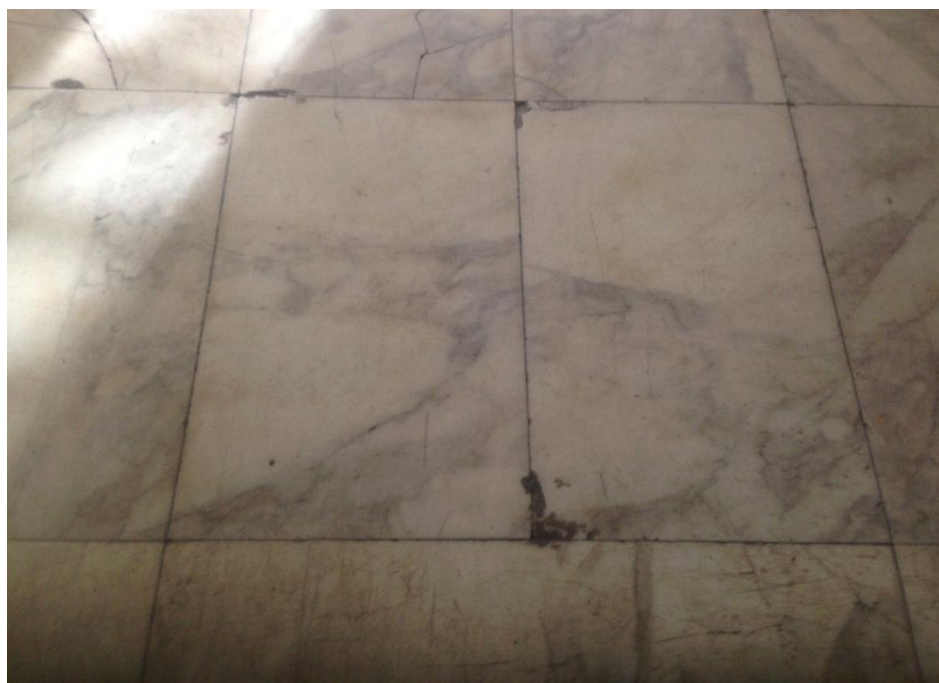
Obnažená část mramorové podlahy ve vestibulu

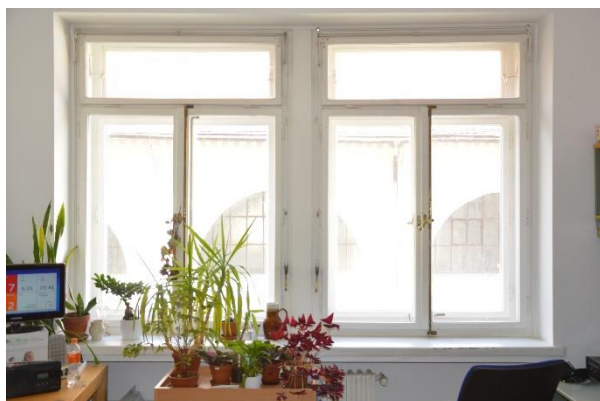
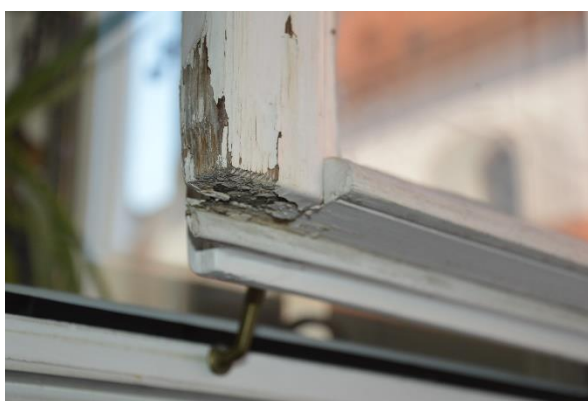
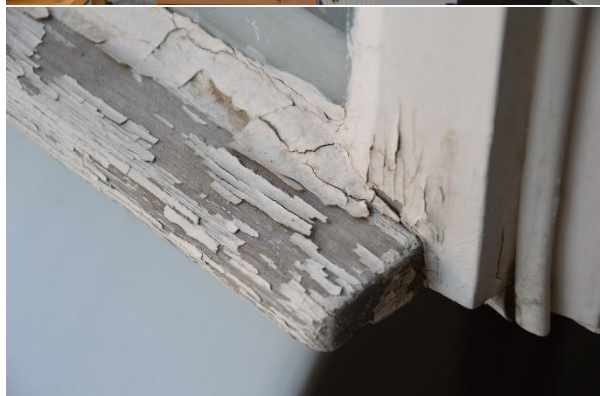
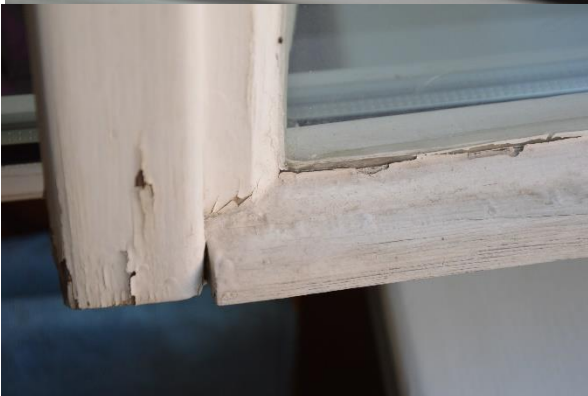
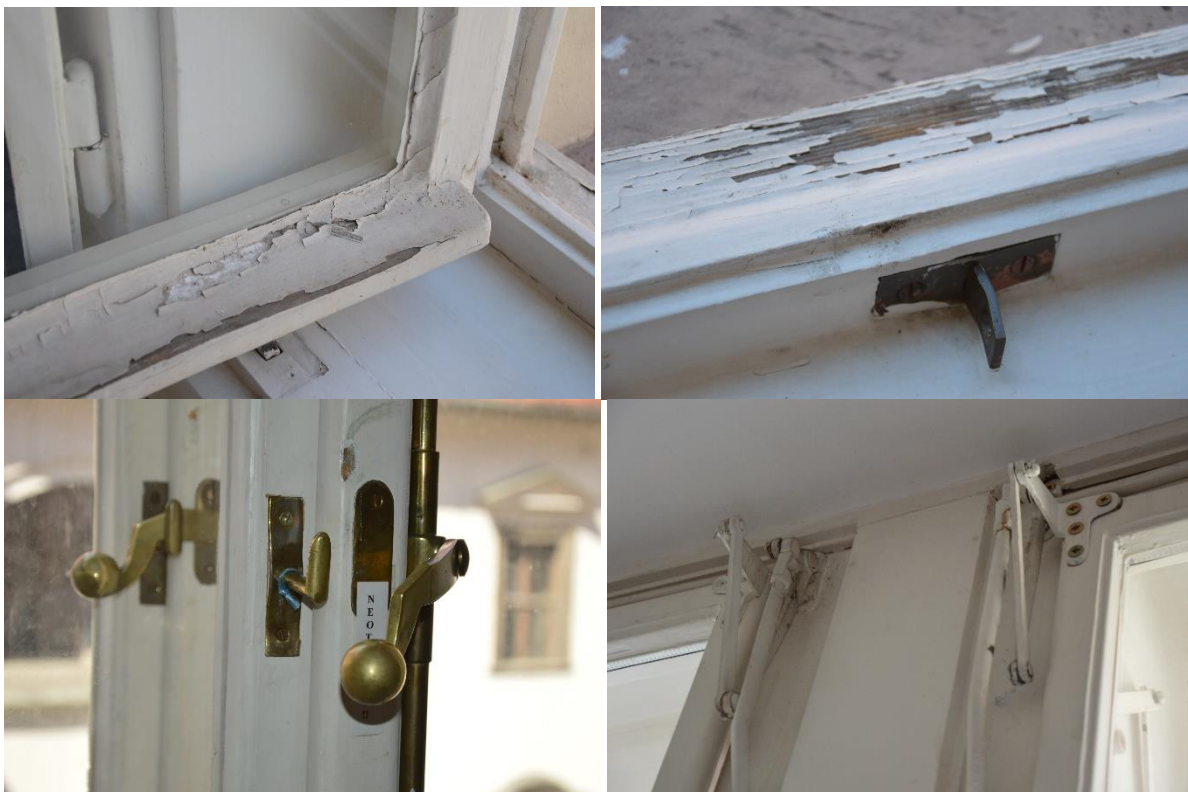
Tpo 1 – 7 okna

Kování: křídla oken jsou zavěšena na klasických zadlabaných pantech. Zavírají se pomocí mosazného pákového mechanismu, který přitahuje okenní křídla pomocí háčků nahoře a dole v rámu. Horní okna se zavírají jako ventilačka svislým pákovým mechanismem, upevněným po straně okenní sestavy. Páka, kličky a většina kování mosazné, mechanismus horních oken železný. Panty jednoduché, hladké, zadlabané, povrchově upravené nátěrem, stejně jako dřevo. Stav: konstrukce v pořádku, povrchová úprava na vnější straně často oprýskaná, kování většinou v pořádku, místy s drobnými mechanickými závadami. Zasklení v pořádku, na vnějších křídlech popraskaný tmel. Některá křídla jsou doplněna o nepůvodní těsnění, které je příliš silné a omezují funkci kování.

Návrh zásahu: z povrchu oken na vnější straně je třeba důkladně odstranit poškozené nátěry až na dřevěnou konstrukci, na vnitřní straně nátěry opravit lokálně podle druhu poškození. Z vnější i vnitřní strany obnovit syntetické nátěry okenních křídel i rámu, popřípadě provést lokální opravy ostatních ploch včetně parapetů a lišt; obroušení, tmelení podle potřeby. Nátěr - systémem nátěrových hmot, propouštějící vodní páry. Kování bude opraveno a seřízeno, sklenářské tmely na vnější straně budou opraveny. Nepůvodní kaučukové těsnění bude demontováno a bude provedena montáž silikonového těsnění na všech vnitřních křídlech oken.

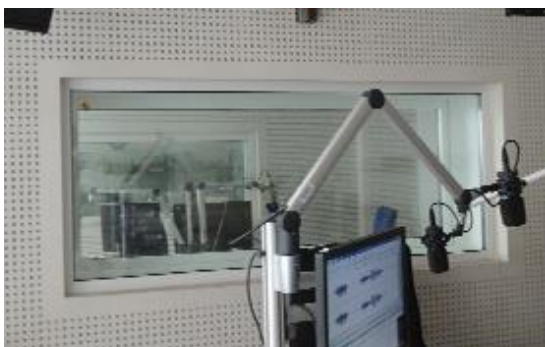
Tpo 10 režijní okno

Stav: konstrukce v pořádku, povrchová úprava místy s drobnými mechanickými závadami. Zasklení v pořádku.

Návrh zásahu: z povrchu oken je třeba důkladně odstranit poškozené nátěry až na dřevěnou konstrukci, popřípadě nátěry opravit lokálně podle druhu poškození; obroušení, tmelení podle potřeby. Nátěr - systémem nátěrových hmot, propouštějící vodní páry.

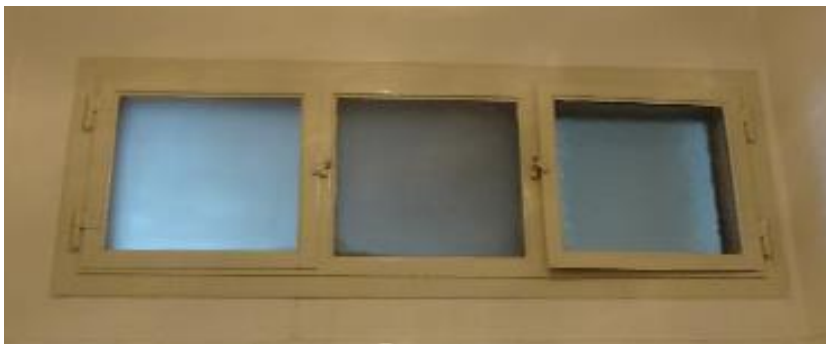
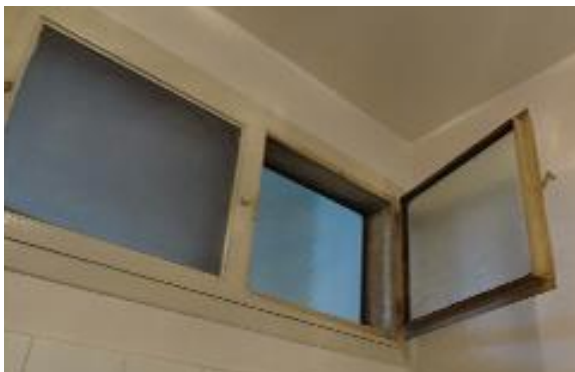
Tpo 11 a; nadsvětlíky

Stav: konstrukce v pořádku, povrchová úprava místy s drobnými mechanickými závadami. Zasklení v pořádku.

Návrh zásahu: z povrchu oken je třeba důkladně vyběrsit poškozené nátěry, popřípadě nátěry opravit lokálně podle druhu poškození; obroušení, tmelení podle potřeby.

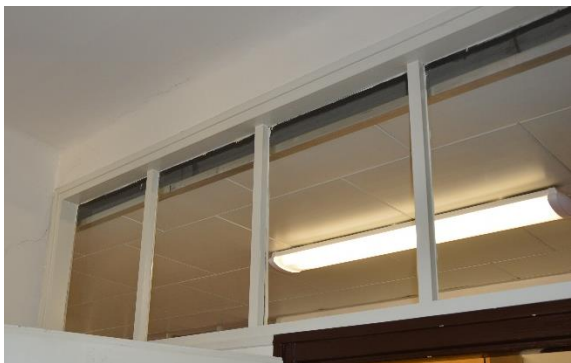
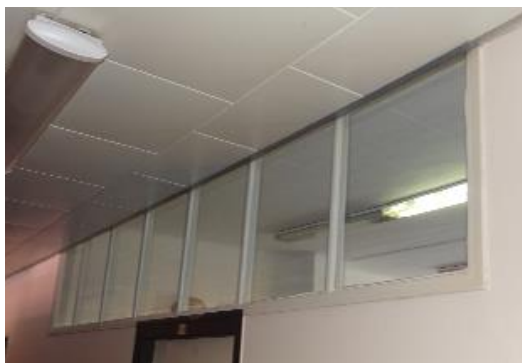
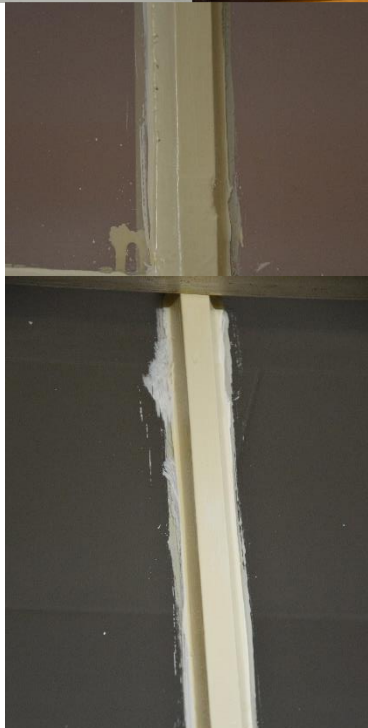
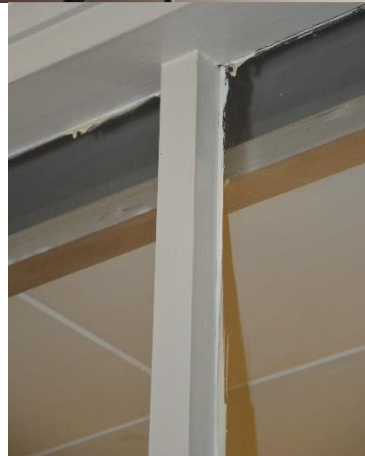
#### Tpo 11 b; nadsvětlíky

Stav: konstrukce v pořádku, povrchová úprava místy oprýskaná, kování většinou v pořádku, místy s drobnými mechanickými závadami. Zasklení v pořádku, Staré nátěry příliš zasahují do plochy skel.

Návrh zásahu: povrch oken bude opraven lokálně podle druhu poškození; obroušení, tmelení podle potřeby. Očištění skel, v případě potřeby – prasklin, nebo poškrábání ploch skel přesklení. Nátěr - systémem nátěrových hmot, propouštějící vodní páry. Kování bude opravena a seřízeno, sklenářské tmely budou opraveny.

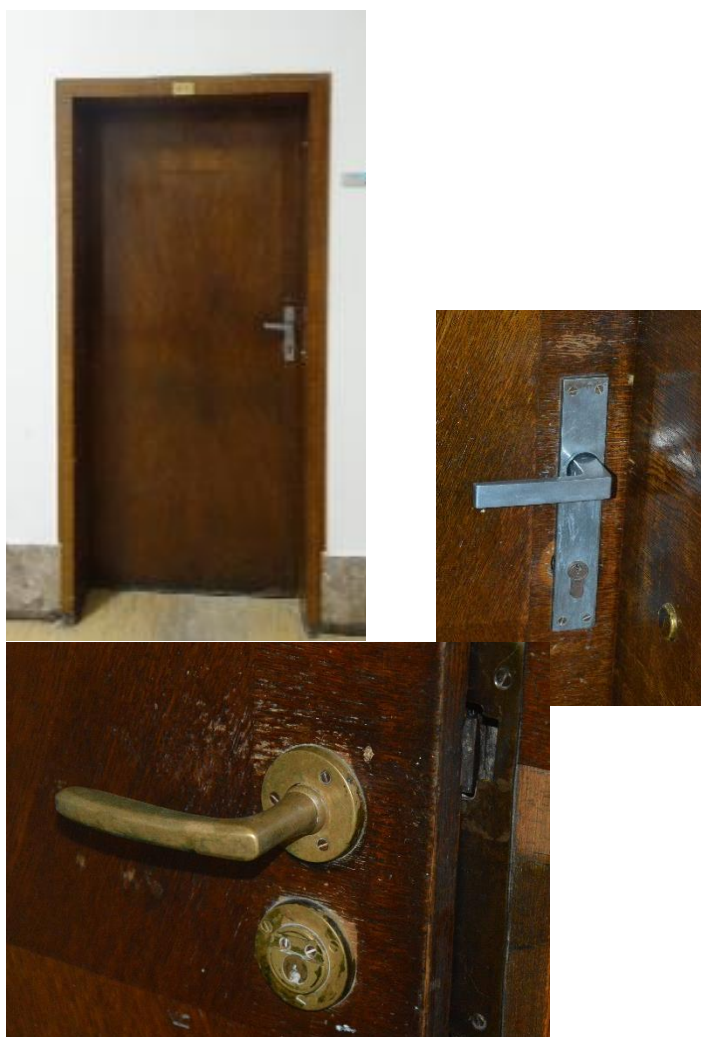
#### Tpd 1 a dveře

Stav: exponovaná místa silně mechanicky poškozena, velké množství dýh je odštipáno, chybí. Kliky a štítky nepůvodní, chybí další části kování.

Celkový pohled na dveře, nepůvodní klika a vzor kliky původní.

Návrh postupu práce: podlepit uvolněné dýhy, chybějící části doplnit. V případě extrémě poškozených dýhovaných ploch budou zbytky dýh odlepeny a použity na opravy jiných poškozených částí. Tyto pak budou opraveny formou rekonstrukce dýhami stejného výrazu a barevnosti.

Chybějící panty, nýty a další budou nahrazeny replikou původních, znehodnocená povrchová úprava bude odstraněna a provedena její rekonstrukce šelakovou politurou podle vzorku v přízemí – v hale.

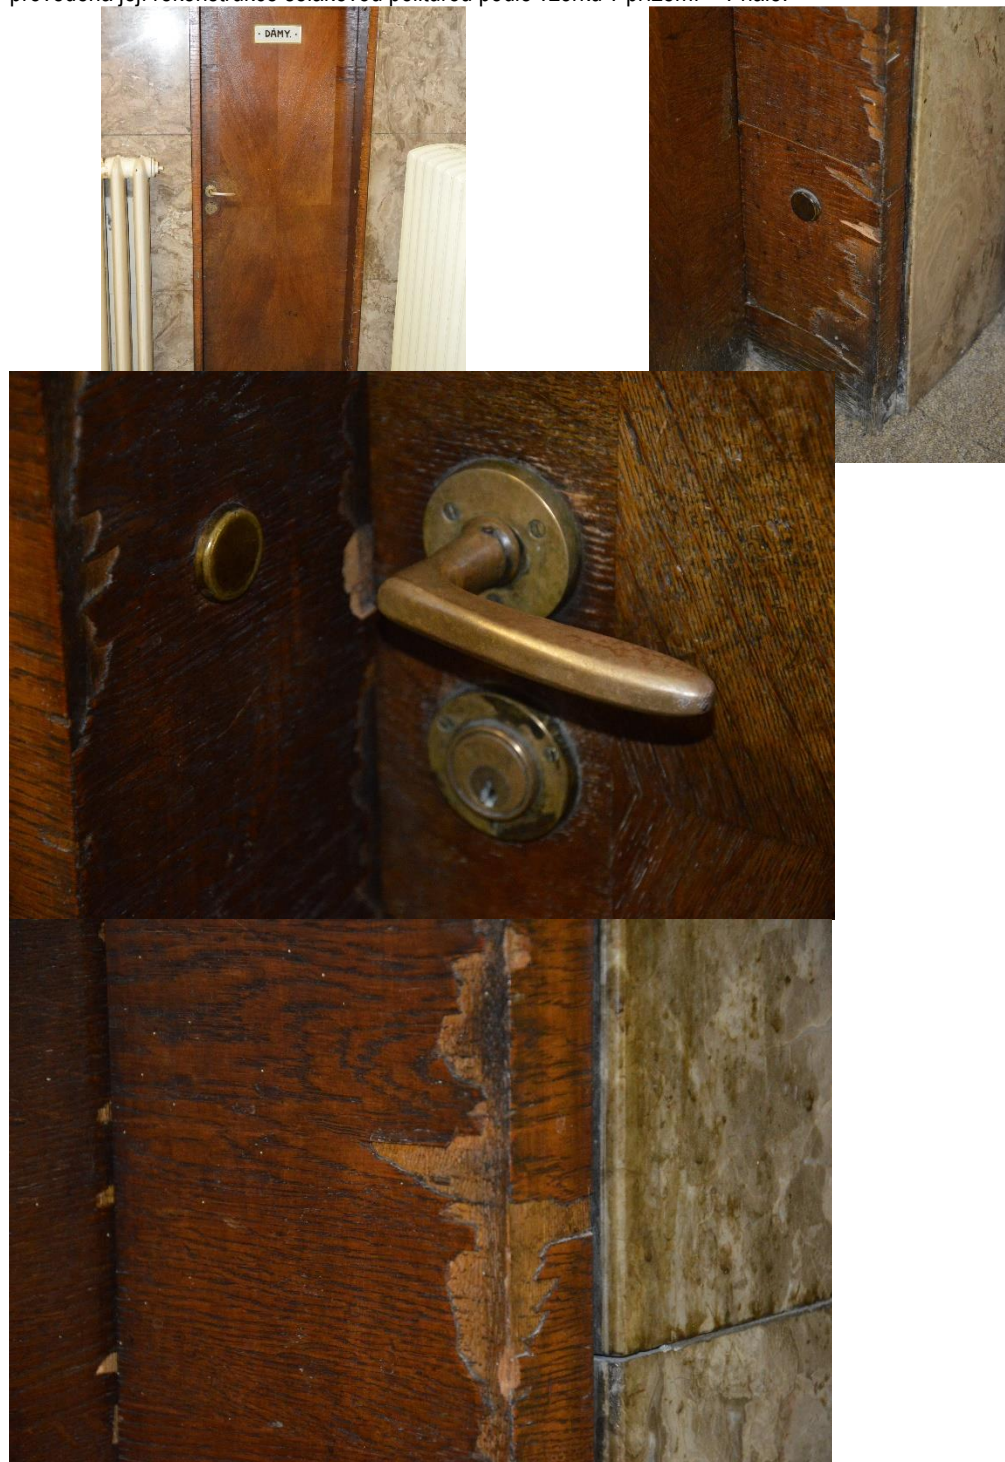
#### Tpd 1 b dveře

Povrchová úprava: původní povrchová úprava šelaková politura, mladší vrstvy po opravách olejovými laky.  
Stav: exponovaná místa silně mechanicky poškozena, velké množství dýh je odštipáno, chybí. Chybí části kování.  
Návrh postupu práce: podlepit uvolněné dýhy, chybějící části doplnit. V případě extrémě poškozených dýhovaných ploch budou zbytky dýh odlepeny a použity na opravy jiných poškozených částí. Tyto pak budou opraveny formou rekonstrukce dýhami stejného výrazu a barevnosti.  
Chybějící panty, nýty a další budou nahrazeny replikou původních, znehodnocená povrchová úprava bude odstraněna a provedena její rekonstrukce šelakovou politurou podle vzorku v přízemí – v hale.

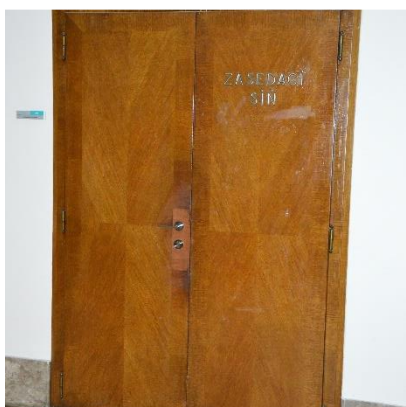
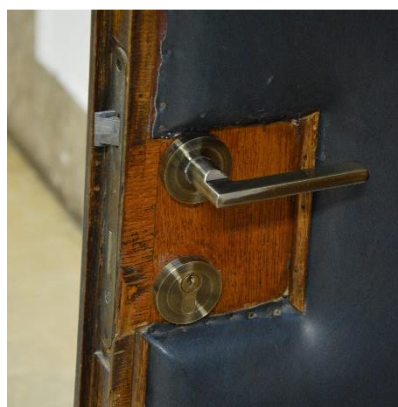
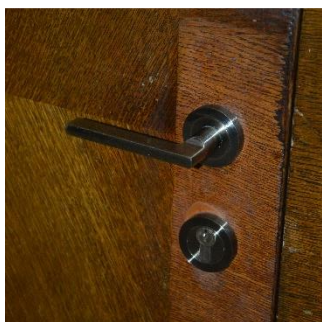
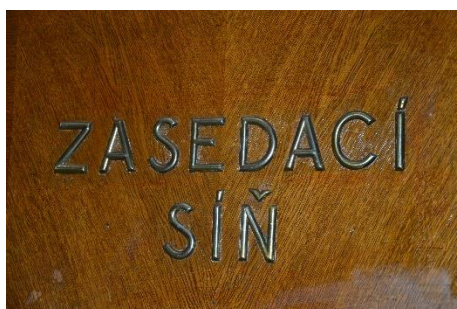
Tpd 2 dveře  
Dveře dýhované

Stav: exponovaná místa silně mechanicky poškozena, velké množství dýh je odštipáno, chybí. Chybí části kování.

Návrh postupu práce: podlepit uvolněné dýhy, chybějící části doplnit. V případě extrémě poškozených dýhovaných ploch budou zbytky dýh odlepeny a použity na opravy jiných poškozených částí. Tyto pak budou opraveny formou rekonstrukce dýhami stejného výrazu a barevnosti.

Chybějící panty, nýty, kliky a štítky, nebo jejich části, budou nahrazeny replikou původních, znehodnocená povrchová úprava bude odstraněna a provedena její rekonstrukce šelakovou politurou podle vzorku v přízemí – v hale. Kozené čalounění bude vyčištěno.

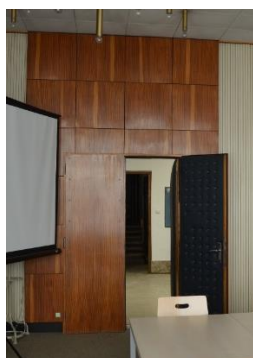
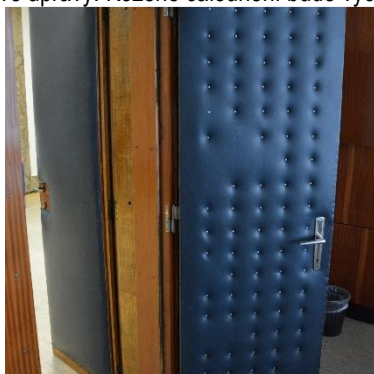
Tpd 3 dveře do zasedačky včetně obložení stěn

Stav: exponovaná místa mírně mechanicky poškozena, drobné části dýh je odštipáno, chybí.

Návrh postupu práce: podlepit uvolněné dýhy, chybějící části doplnit dýhami, které již byly povrchově upraveny.

Povrch bude vyčištěn saponátem s neutrálním pH, mechanicky poškozená místa budou lokálně opravena doplněním poškozené, nebo chybějící povrchové úpravy. Kozené čalounění bude vyčištěno.

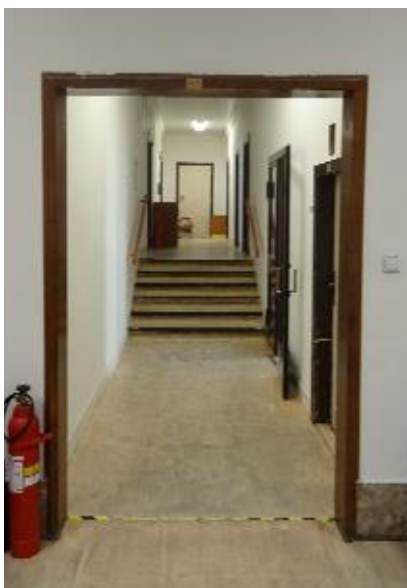
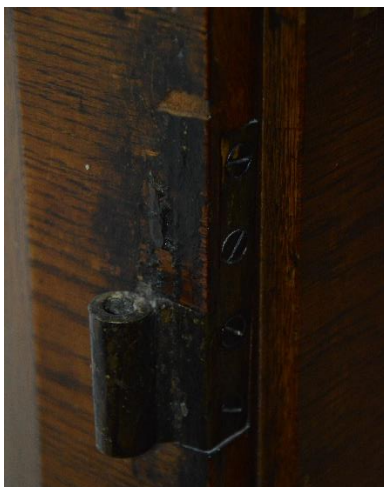
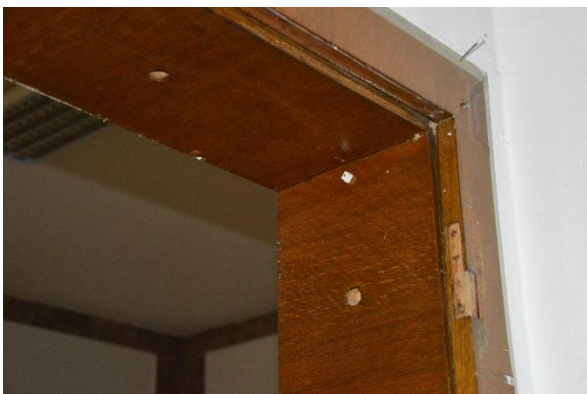
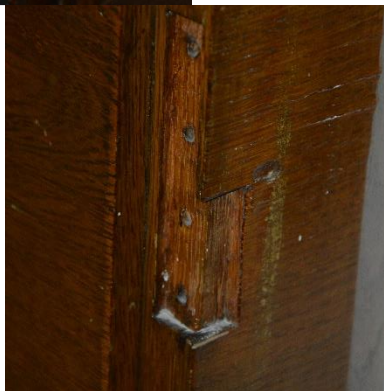
Stav: exponovaná místa silně mechanicky poškozena, velké množství dýh je odštipáno, chybí. Chybí části kování.

Návrh postupu práce: podlepit uvolněné dýhy, chybějící části doplnit. V případě extrémě poškozených dýhovaných ploch budou zbytky dýh odlepeny a použity na opravy jiných poškozených částí. Tyto pak budou opraveny formou rekonstrukce dýhami stejného výrazu a barevnosti. Doplnit dveře z jedné strany, otevírající se do haly, které budou vyrobeny jako kopie původních.

Chybějící panty, nýty, kliky a štítky, nebo jejich části, budou nahrazeny replikou původních, znehodnocená povrchová úprava bude odstraněna a provedena její rekonstrukce šelakovou politurou podle vzorku v přízemí – v hale.

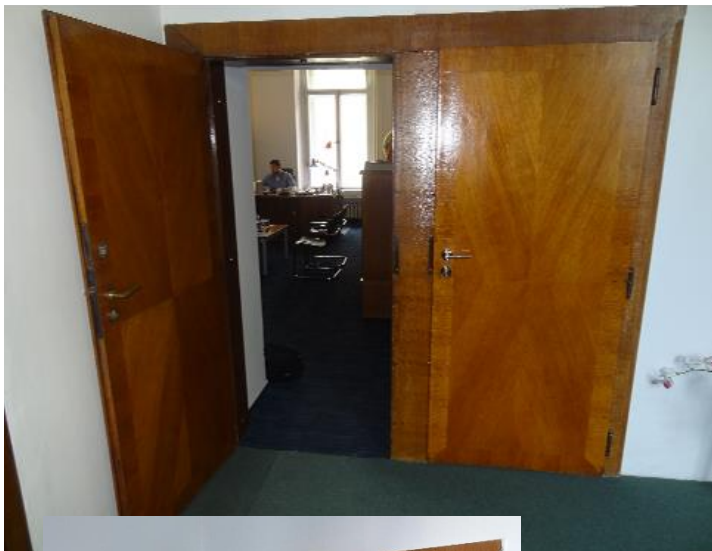
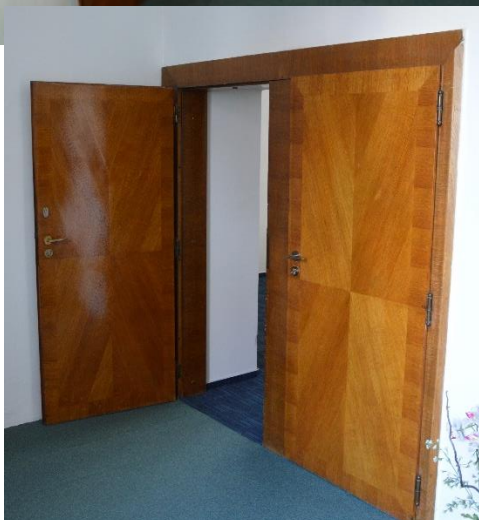
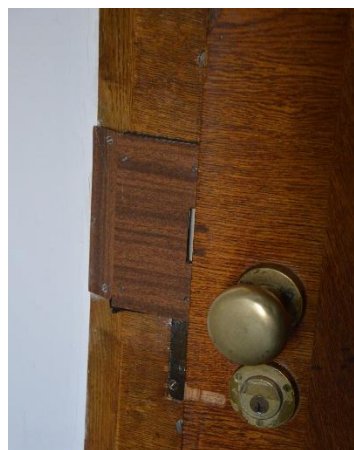
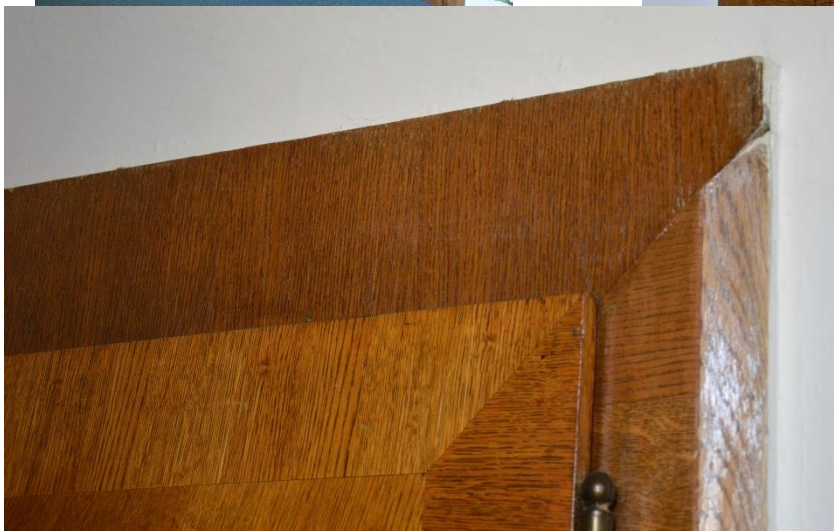
#### Tpd 4 Sestava dveří dýhovaných

Stav: exponovaná místa mechanicky poškozena, velké množství dýh je odštipáno, chybí. Chybí části kování – panty, nýty, na pravých dveřích nepůvodní klika a štítky.

Návrh postupu práce: podlepit uvolněné dýhy, chybějící části doplnit. V případě extrémě poškozených dýhovaných ploch budou zbytky dýh odlepeny a použity na opravy jiných poškozených částí. Tyto pak budou opraveny formou rekonstrukce dýhami stejného výrazu a barevnosti.

Chybějící panty, nýty, kliky a štítky, nebo jejich části, budou nahrazeny replikou původních. Znehodnocená povrchová úprava bude odstraněna a provedena její rekonstrukce šelakovou politurou podle vzorku v přízemí – v hale.

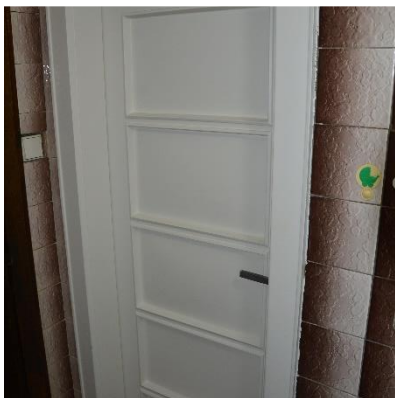
Tpd 6 a,b,c,d,e,f,

Stav: exponovaná místa mechanicky poškozena.

Návrh zásahu: celý povrch dveří a zárubní je třeba důkladně obrousit a vyčistit, obnovit nátěry syntetické, popřípadě provést lokální opravy ostatních ploch; obroušení, tmelení podle potřeby. Nátěr - systémem nátěrových hmot, propouštějící vodní páry. Úpravu provést formou rekonstrukce s důrazem na kvalitní přípravu povrchu a zachování detailů profilace dveří a obložení. Bude zhotovena replika chybějících klik a štítků, zámek repasován – budou sjednoceny kliky a štítky podle prostorů – chodby, WC...

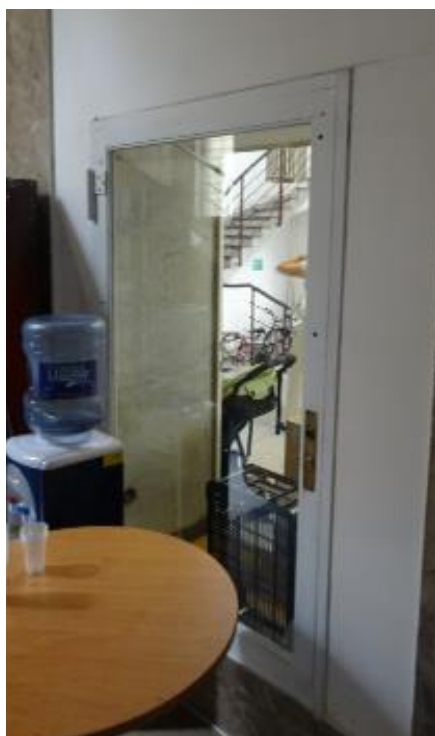
Tpd 7 dveře výlohy u vrátnice

Stav: exponovaná místa mechanicky poškozena, na jedné straně chybí dveře, rám je přeříznutý.

Návrh zásahu: celý povrch dveří a zárubní je třeba důkladně obrousit a vyčistit, obnovit nátěry syntetické, popřípadě provést lokální opravy ostatních ploch; obroušení, tmelení podle potřeby. Úpravu provést formou rekonstrukce s důrazem na kvalitní přípravu povrchu a zachování detailů profilace dveří a obložení. Bude zhotovena replika chybějících klik a štítků, zámek repasován.

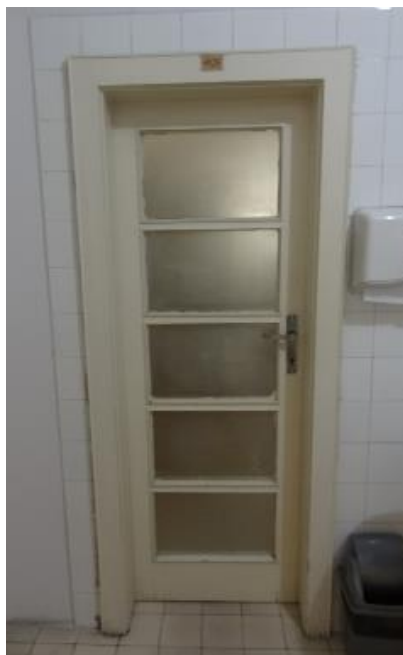
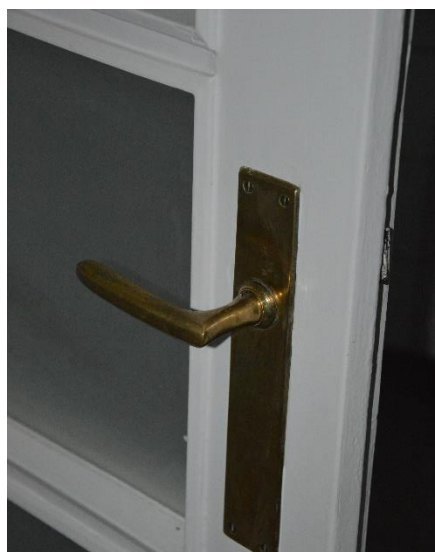
Tpd 8 dveře z měkkého dřeva, lakované s prosklením

Stav: exponovaná místa mechanicky poškozena.

Návrh zásahu: celý povrch dveří a zárubní je třeba důkladně obrousit a vyčistit, obnovit nátěry syntetické, popřípadě provést lokální opravy ostatních ploch; obroušení, tmelení podle potřeby. Nátěr - systémem nátěrových hmot, propouštějící vodní páry. Úpravu provést formou rekonstrukce s důrazem na kvalitní přípravu povrchu a zachování detailů profilace dveří a obložení. Bude zhotovena replika chybějících klik a štítků, zámek repasován – budou sjednoceny kliky a štítky podle prostorů – chodby, WC...

Nepůvodní kování bude nahrazeno replikou podle původního vzoru

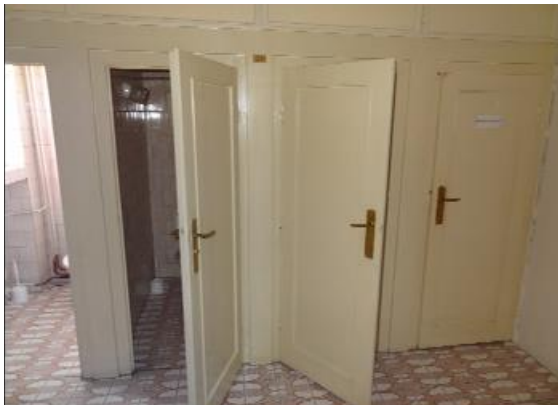
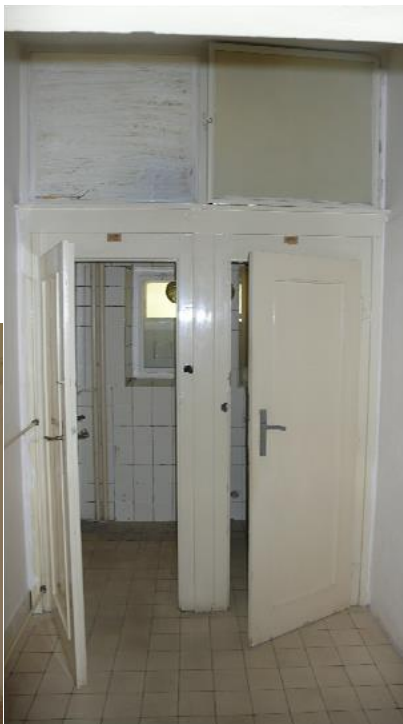
Tpd 9 a,b, dveře řadové v sestavě několika kusů

Stav: exponovaná místa mechanicky poškozena.

Návrh zásahu: celý povrch dveří a zárubní je třeba důkladně obrousit a vyčistit, obnovit nátěry syntetické, popřípadě provést lokální opravy ostatních ploch; obroušení, tmelení podle potřeby. Nátěr - systémem nátěrových hmot, propouštějící vodní páry. Úpravu provést formou rekonstrukce s důrazem na kvalitní přípravu povrchu a zachování detailů profilace dveří a obložení. Bude zhotovena replika chybějících klik a štítků, zámek repasován – budou sjednoceny kliky a štítky podle prostorů – chodby, WC...

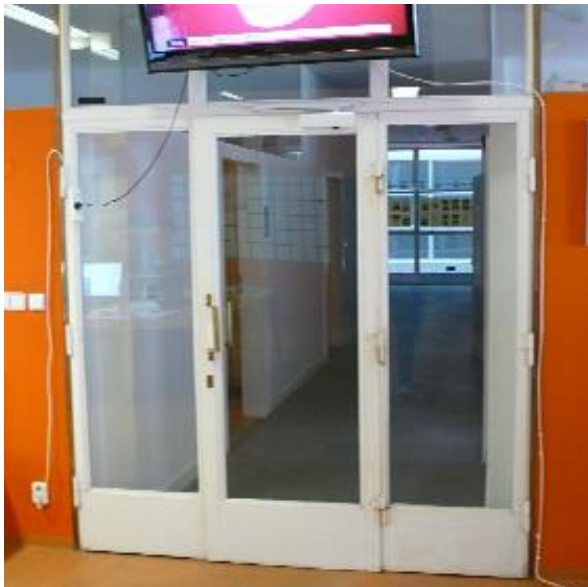
Tpd 10 prosklená stěna do news room

Stav: konstrukce v pořádku, povrchová úprava místy s drobnými mechanickými závadami. Zasklení v pořádku.

Návrh zásahu: z povrchu je třeba důkladně vybrousit poškozené nátěry, popřípadě nátěry opravit lokálně podle druhu poškození; obroušení, tmelení podle potřeby.

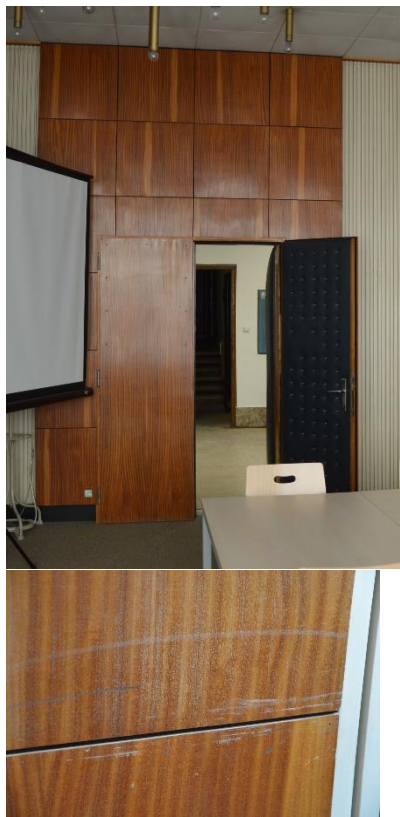
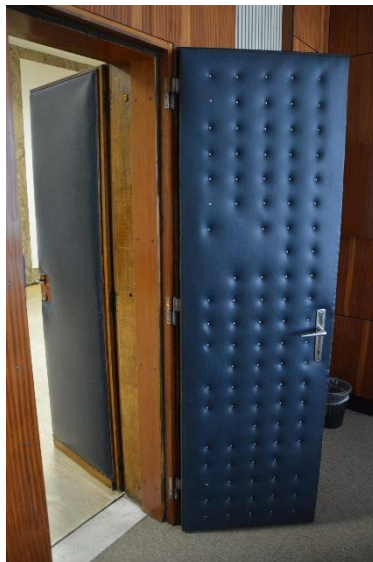
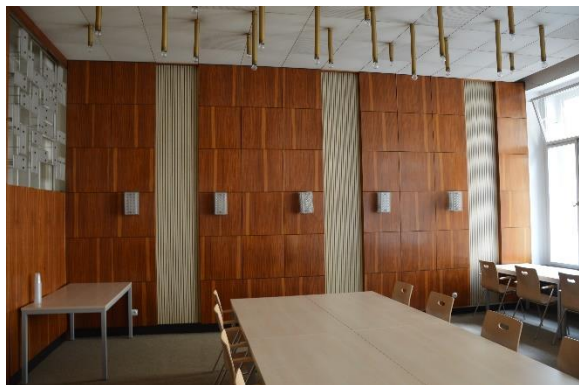
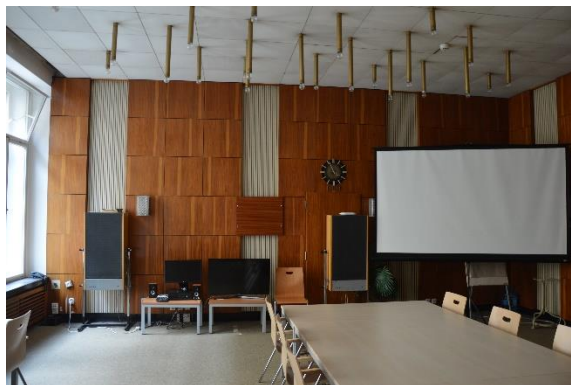
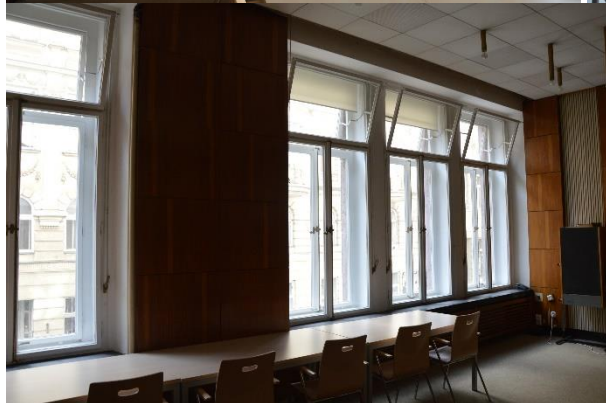
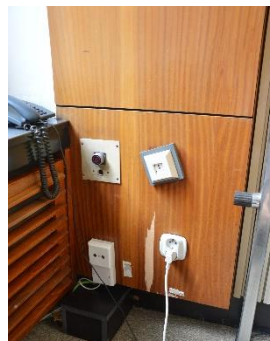
Tr 1 obklad stěny ve společenské místnosti

Stav: exponovaná místa mírně mechanicky poškozena, drobné části dýh je odštipáno, chybí.  
Návrh postupu práce: podlepit uvolněné dýhy, chybějící části doplnit dýhami, které již byly povrchově upraveny.  
Povrch bude vyčištěn saponátem s neutrálním pH, mechanicky poškozená místa budou lokálně opravena doplněním poškozené, nebo chybějící povrchové úpravy.

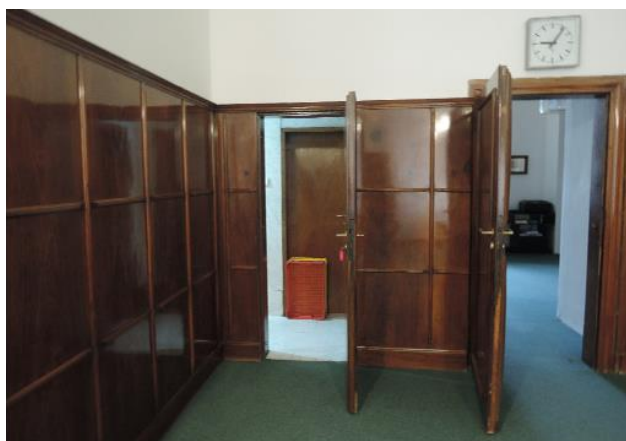
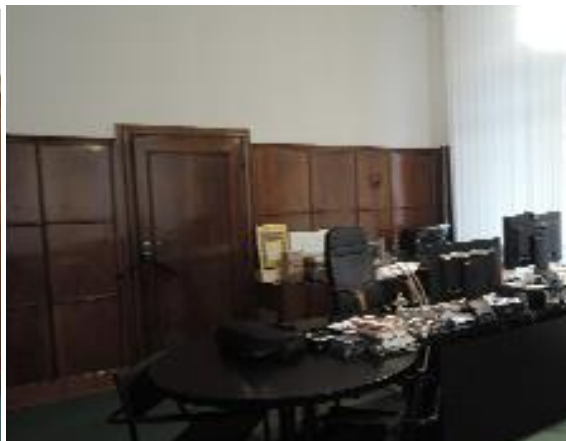
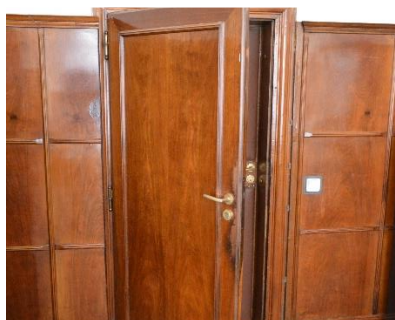
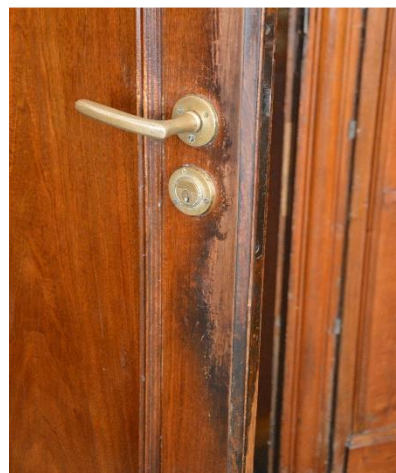
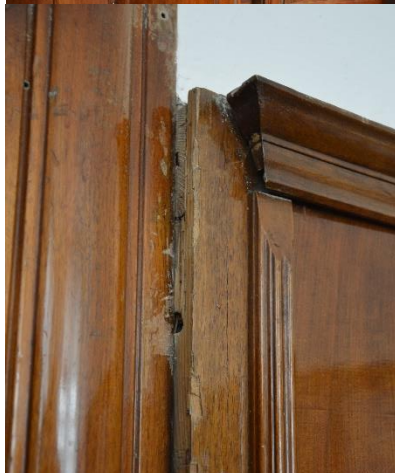
## Typ 2 obklad stěn v kanceláři ředitele

Stav: exponovaná místa mírně mechanicky poškozena, drobné části dýh a lišt jsou odštípany, chybí.

Návrh postupu práce: povrchová úprava nebude plošně odstraňována, ale bude restaurována včetně leštěného laku. Budou podlepeny uvolněné dýhy, chybějící části dýh a lišt doplněny.

Povrch bude vyčištěn saponátem s neutrálním pH, povrch laku bude leštěn a doplněn o poškozené části povrchové úpravy.

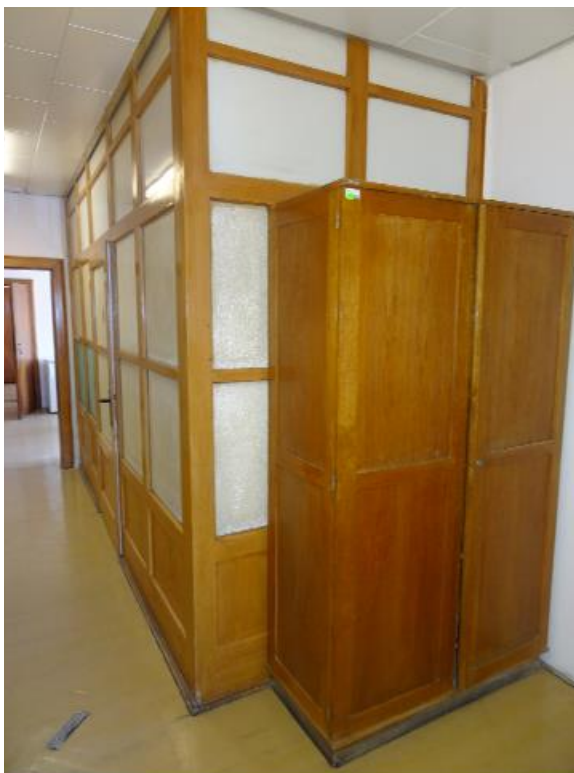
Typ 3 dřevěná předstěna

Stav: konstrukce v pořádku, povrchová úprava místy oprýskaná, kování většinou v pořádku, místy s drobnými mechanickými závadami. Zasklení v pořádku. Některé staré nátěry příliš zasahují do plochy skel.

Návrh zásahu: povrch stěny bude opraven lokálně podle druhu poškození; obroušení, tmelení podle potřeby. Nátěr bílým lakem. Očištění skel, v místech potřeby – v případě praskliny, nebo poškrábání ploch skel přesklení. Kování dveří bude opraveno a seřizeno.

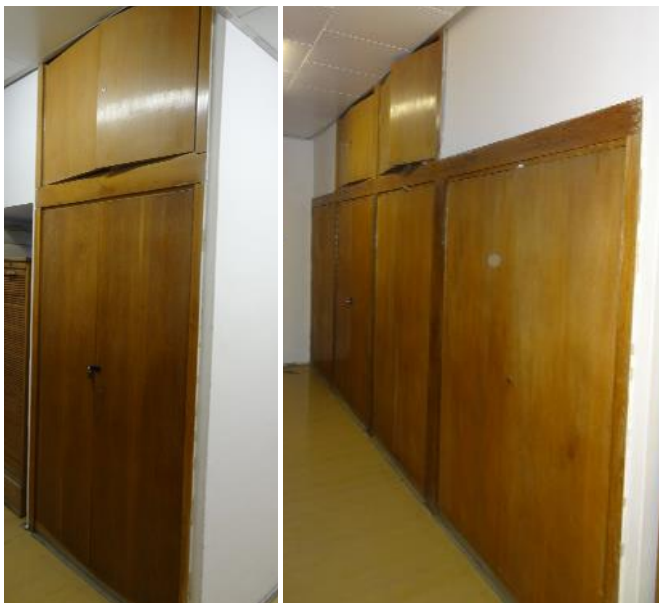
Typ 4 vestavěné skříně

Stav: exponovaná místa mechanicky poškozena, část dýhy je odštípaná, chybí. Část kování nefunkční.

Návrh postupu práce: podlépit uvolněné dýhy, chybějící části doplnit. Opravit kování. Znehodnocená povrchová úprava bude odstraněna a provedena její rekonstrukce nitrocelulózovým lakem.

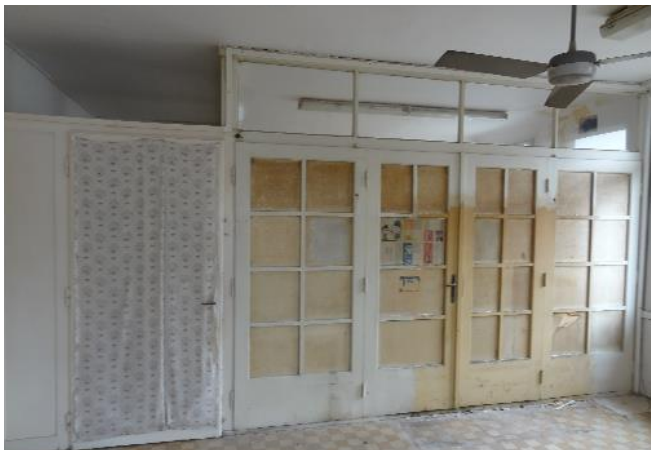
Tp 5a,b dřevěné stěny pod nátěr

Stav: konstrukce v pořádku, povrchová úprava místy oprýskaná, kování většinou v pořádku, místy s drobnými mechanickými závadami. Zasklení v pořádku. Některé staré nátěry příliš zasahují do plochy skel.

Návrh zásahu: povrch stěny bude opraven lokálně podle druhu poškození; obroušení, tmelení podle potřeby. Nátěr bílým lakem. Očištění skel, v místech potřeby – v případě praskliny, nebo poškrábání ploch skel přesklení. Kování dveří bude opravena a seřízeno.
