**ZPRÁVA O PROVEDENÍ
STAVEBNĚ TECHNICKÉHO PRŮZKUMU OBJEKTU
ČESKÉHO ROZHLASU BRNO
NA ULICI BEETHOVENOVA 4 V BRNĚ**

Brno, září 2017

Na základě požadavku objednatele byl proveden stavebně technický průzkum (dále jen STP) v objektu Českého rozhlasu Brno na ulici Beethovenova 4 v Brně z důvodu získání podkladů pro následné projekční práce na uvažované rekonstrukci budovy.

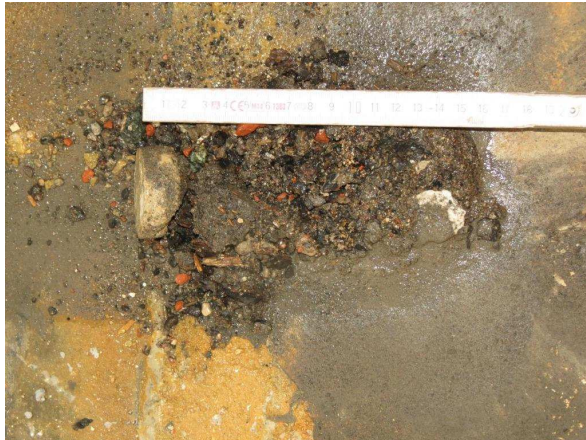
1.

Sonda P2

(mezipatro, foto č.1)

tl. (mm)	
• PVC	3	
• cementový potěr	15	
• násyp	152	celkem 170 mm
• nosná ŽB konstrukce

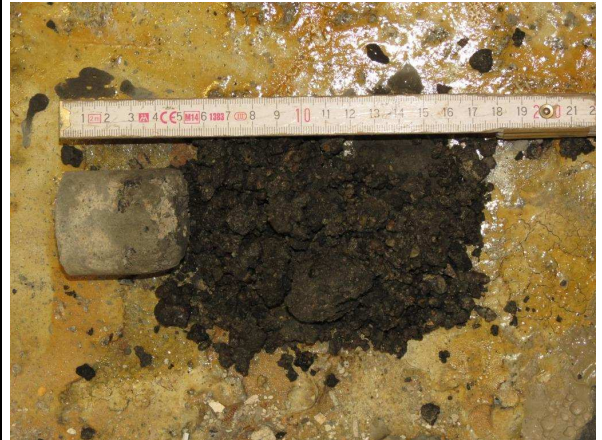
2.

Sonda P3

(2.patro, foto č.2)

tl. (mm)	
• PVC	2	
• cementový potěr	50	
• betonová mazanina (nekvalitní) + škvára	103	celkem 155 mm
• nosná ŽB konstrukce

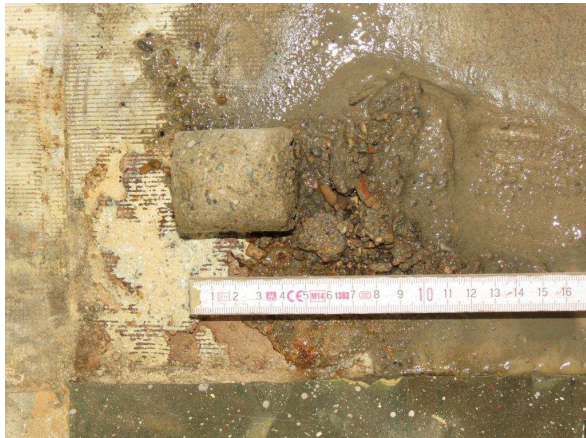
3.

Sonda P4

(3.patro, foto č.3)

tl. (mm)	
• 2x PVC	8	
• cementový potěr	45	
• betonová mazanina (nekvalitní, rozpadlá)	57	celkem 110 mm
• nosná ŽB konstrukce

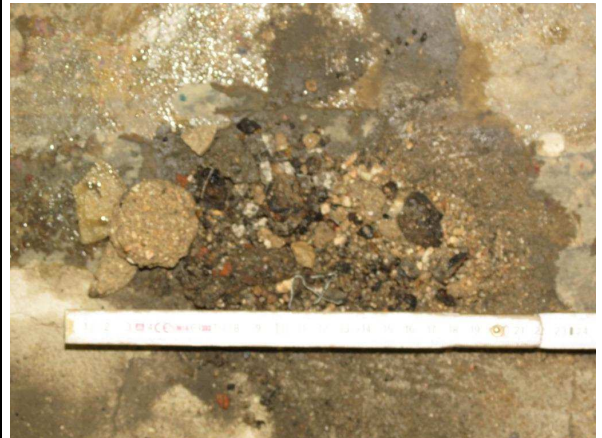
4.

Sonda P5

(3.patro, foto č.4)

tl. (mm)	
• PVC s textilií	3	
• betonová mazanina (nekvalitní) + škvára	142	celkem 145 mm
• nosná ŽB konstrukce

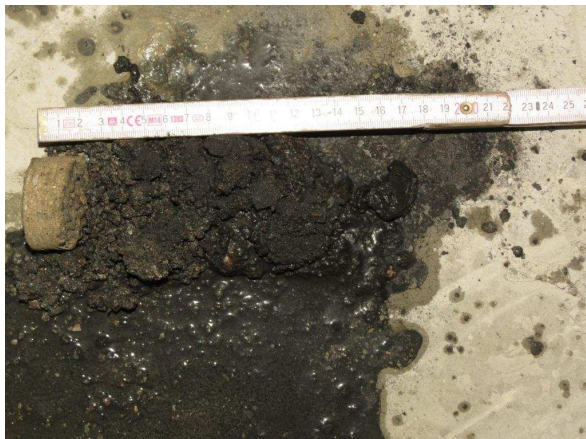
5.

Sonda P7

(4.patro, foto č.5)

tl. (mm)	
• PVC	1	
• cementový potěr (nekvalitní, rozpadlý)	20	
• násyp (škvára)	130	celkem cca 150 mm
• nosná ŽB konstrukce

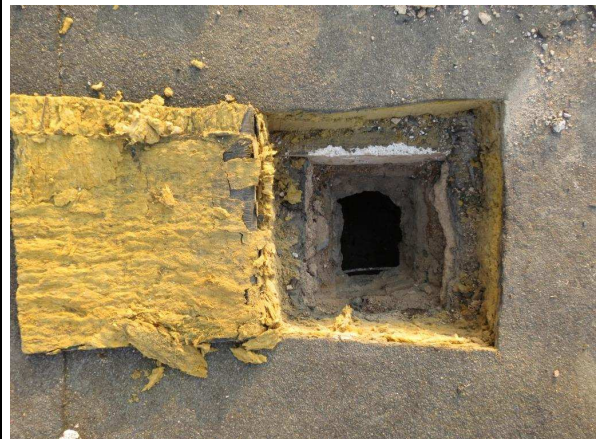
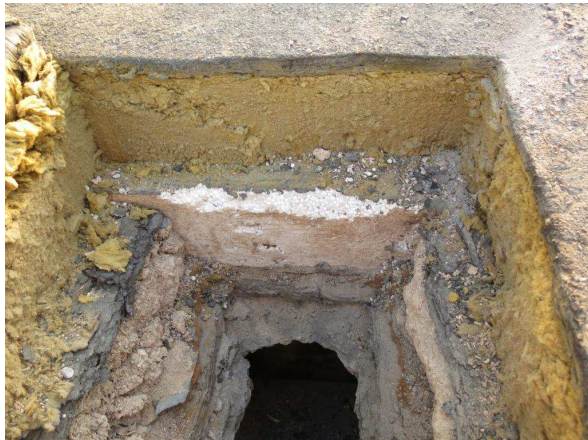
Sonda S1a

(foto č.6, 7)

tl. (mm)	
• asfaltové pásy	20	
• minerální vata	100	
• asfaltové pásy	20	
• dřevotřísko - cementová mazanina	70	
• asfaltová lepenka	1	
• skelná vata	20	
• asfaltové pásy + nátěry	30	celkem 261 mm
• ŽB deska	80	
• vzduchová mezera	450	
• ŽB deska	60	
• vzduchová mezera	300	
• podhled (monierka)	30

Sonda S1b

tl. (mm)	
• asfaltové pásy	20	
• minerální vata	100	
• polystyren	110	
• asfaltové pásy + nátěry	30	celkem 260 mm
• ŽB deska se škvárou	80	
• vzduchová mezera	450	
• ŽB deska	60	
• vzduchová mezera	300	
• podhled (monierka)	30

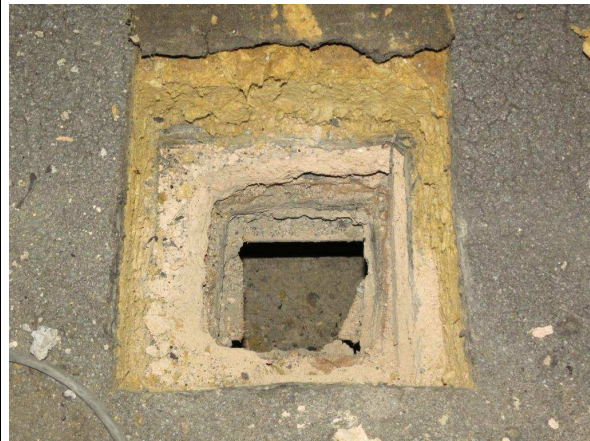
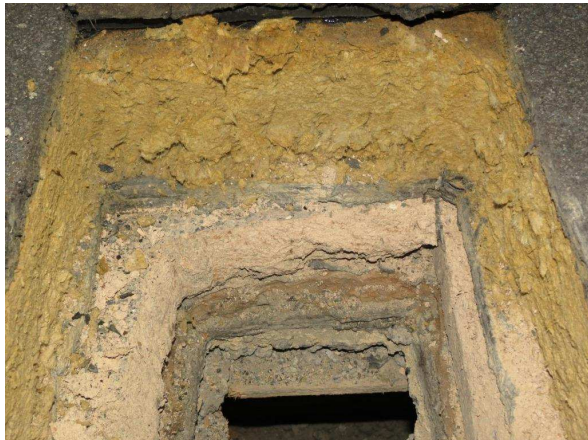
Sonda S2

(foto č.12, 13)

tl. (mm)	
• asfaltové pásy	18	
• minerální vata	100	
• asfaltové pásy	15	
• dřevotřísko - cementová mazanina	65	
• skelná vata	20	
• <u>asfaltové pásy + nátěry</u>	15	celkem 233 mm
• ŽB deska	40	
• vzduchová mezera	430	
• ŽB deska	cca 70	
• vzduchová mezera	cca 380	
• podhled (monierka)	-

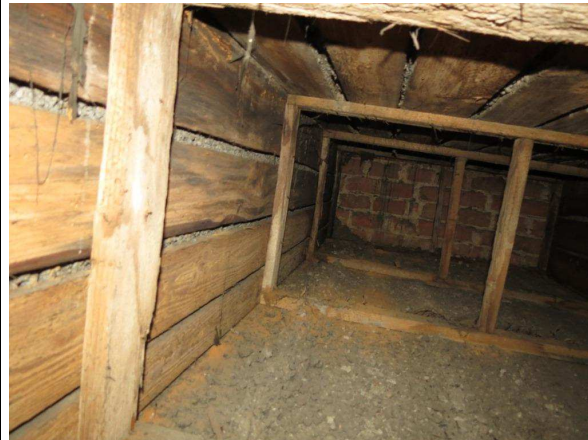
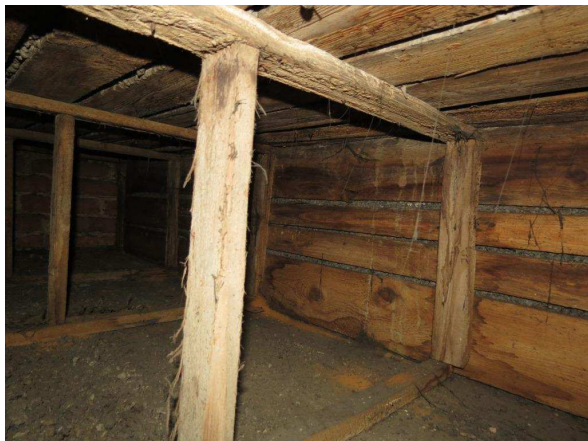
Foto č.14, 15

Nosná stropní kce nad 5.NP

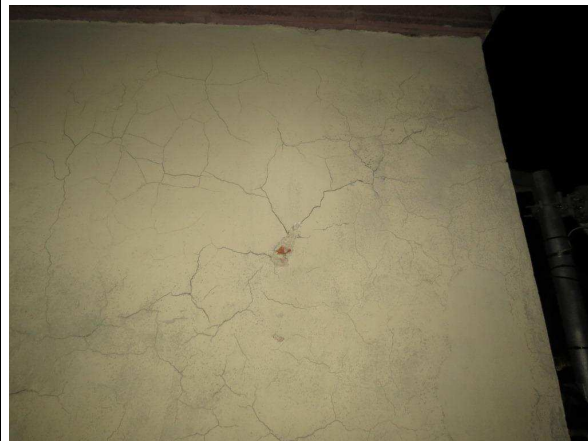
16.

Cihelné zdivo komínového tělesa nad rovinou střechy je s největší pravděpodobností bez statických poruch (trhlin). Trhliny se vyskytují pouze v omítkách, foto č.16.
