POSOUZENÍ DŘEVĚNÝCH KONSTRUKCÍ Z HLEDISKA JEJICH NAPADENÍ DŘEVOKAZNÝMI HOUBAMI A HMYZEM

ZÁMEK PŘEROV NAD LABEM

Stupeň : Odborný posudek

Datum : 08 až 12/2020

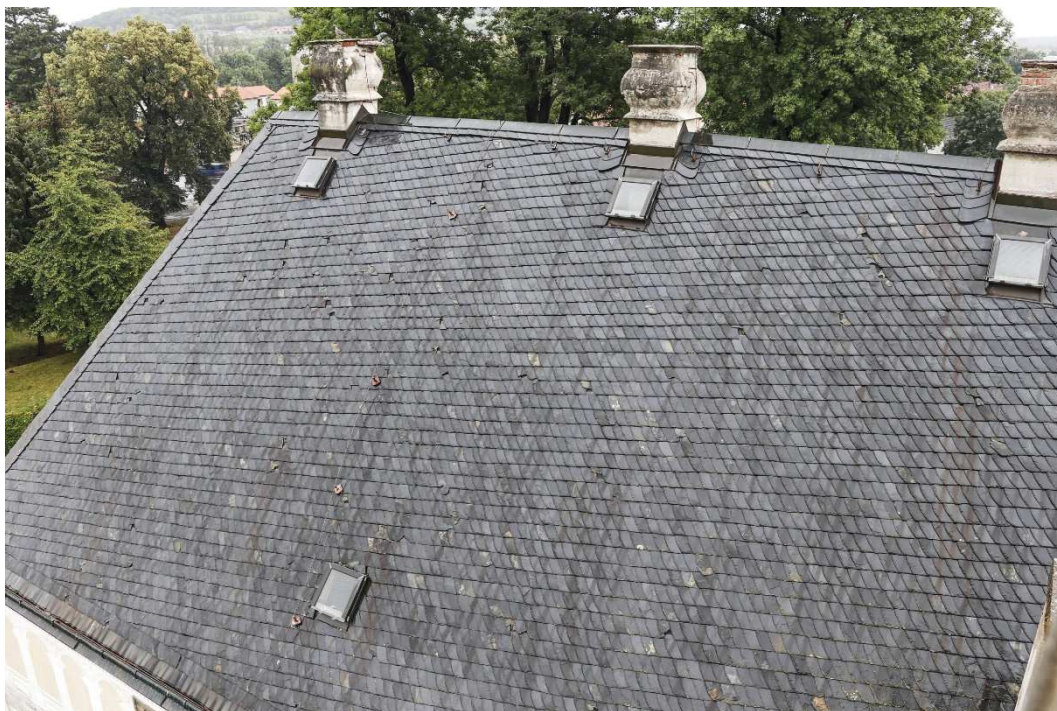
Daleko horší důsledky může mít intenzivní zatékání do půdního prostoru poškozenou střešní břidlicovou krytinou, která má stejný sklon, charakter, skladbu (vč. podkladní lepenky lehkého typu) i je ve stejném havarijním stavu, jako krytina na střeše v části „B“. Konstrukce krovu je dosud v dobrém zdravotním stavu, ale vlivem dlouhodobého zatékání hrozí nebezpečí vzniku ohnisek napadení dřevokaznými houbami.

5. Havarijní střešní krytina na východním křídle

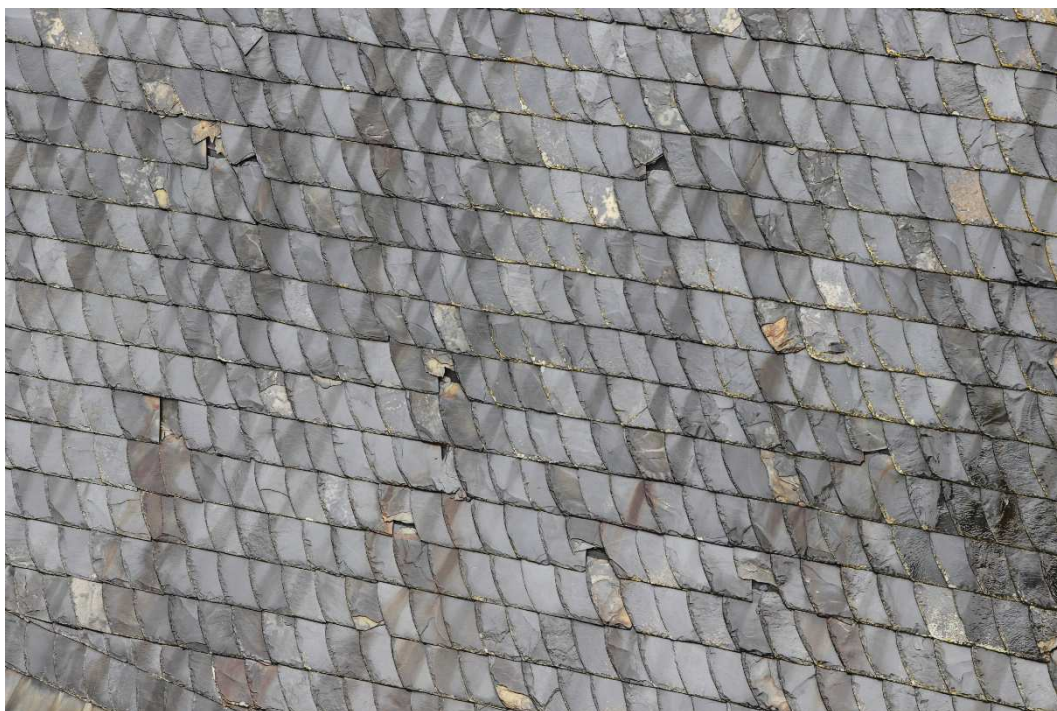
6. Detail havarijního stavu břidlicové krytiny na východním křídle

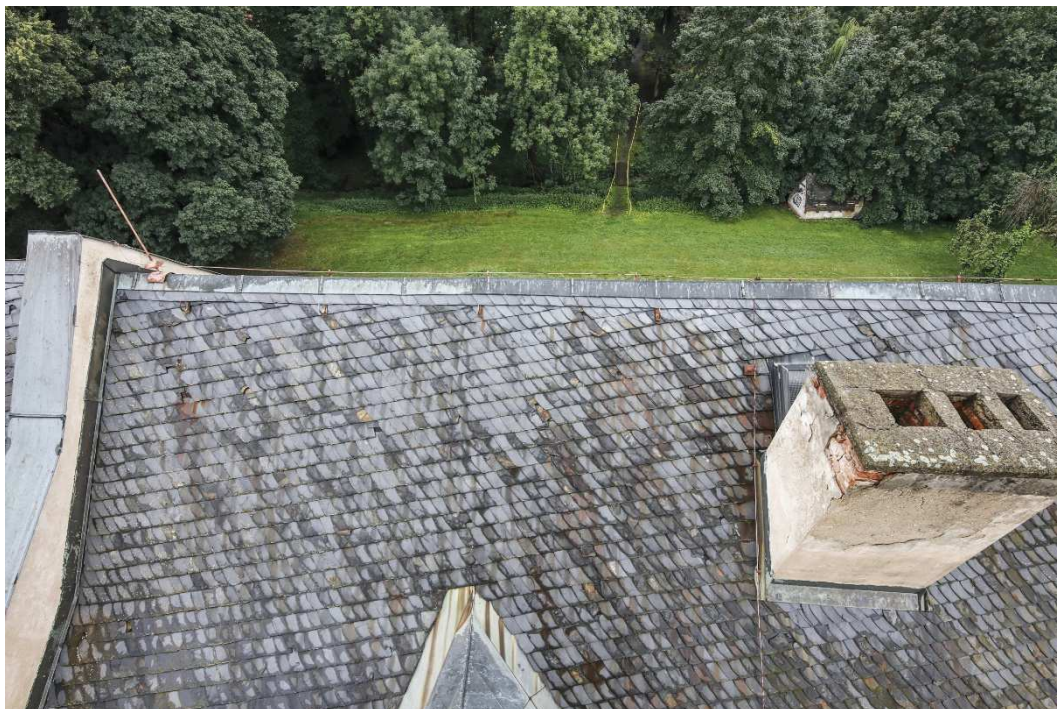
splněna ani podmínka minimálního bezpečného sklonu 25°, doporučeného pro tento typ krytiny ČSN 73 1901. Střešní krytina byla provedena nejspíše v letech 1992 až 1993 (podle datace na jednom ze sloupků - nápis bílou křídou, částečně nečitelný: „MISTR JAN LP 1992 AŽ 1993“). Původ břidlice je zřejmě ještě z lomů na severní Moravě a i přes malé stáří jsou kameny v havarijním stavu. Do půdního prostoru však viditelně zatéká jen pultovou střechou v sousedství zdiva schodišťové věže a u požární zdi. Dešťovou vodu, pronikající přes poškozené krycí kameny zřejmě ještě stačí odvádět kvalitní podkladní asfaltový pás.

7. Havarijní střešní krytina na jižním křídle.

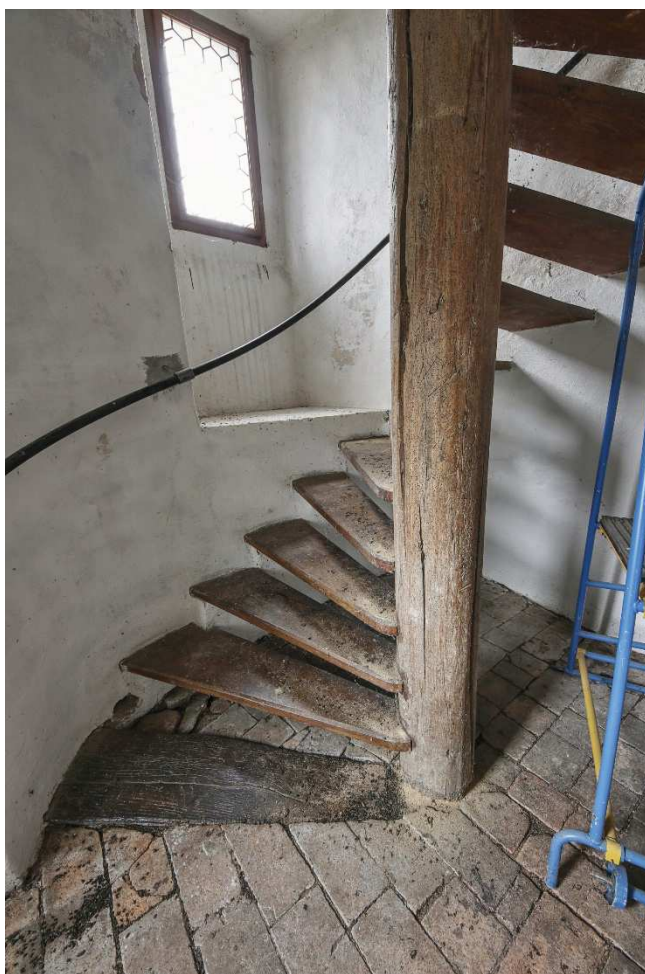
Vřeteno točitého schodiště je ve spodní části silně poškozeno červotočem, jehož poměrně značná aktivita je prokazatelná množstvím čerstvých požerků na podlaže pod schodištěm.

8. Spodní část točitého vřetenového schodiště ve věži

9. Detail silného aktivního napadení spodní části vřetena schodiště červotočem

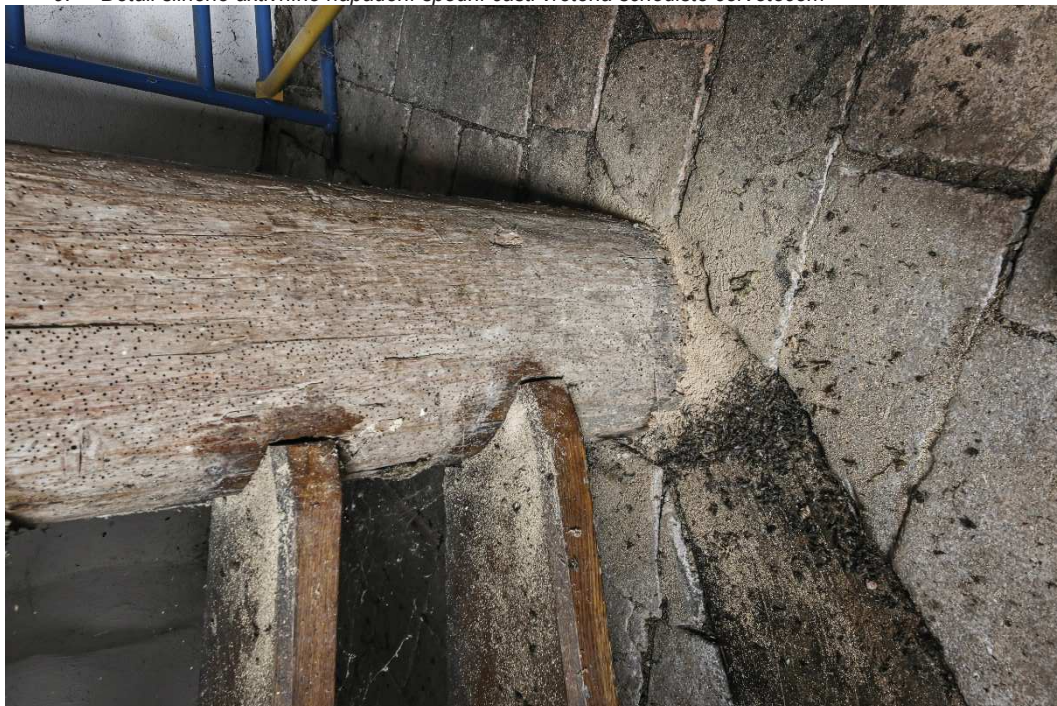
10. Detail silného aktivního napadení horní části vřetena schodiště červotočem

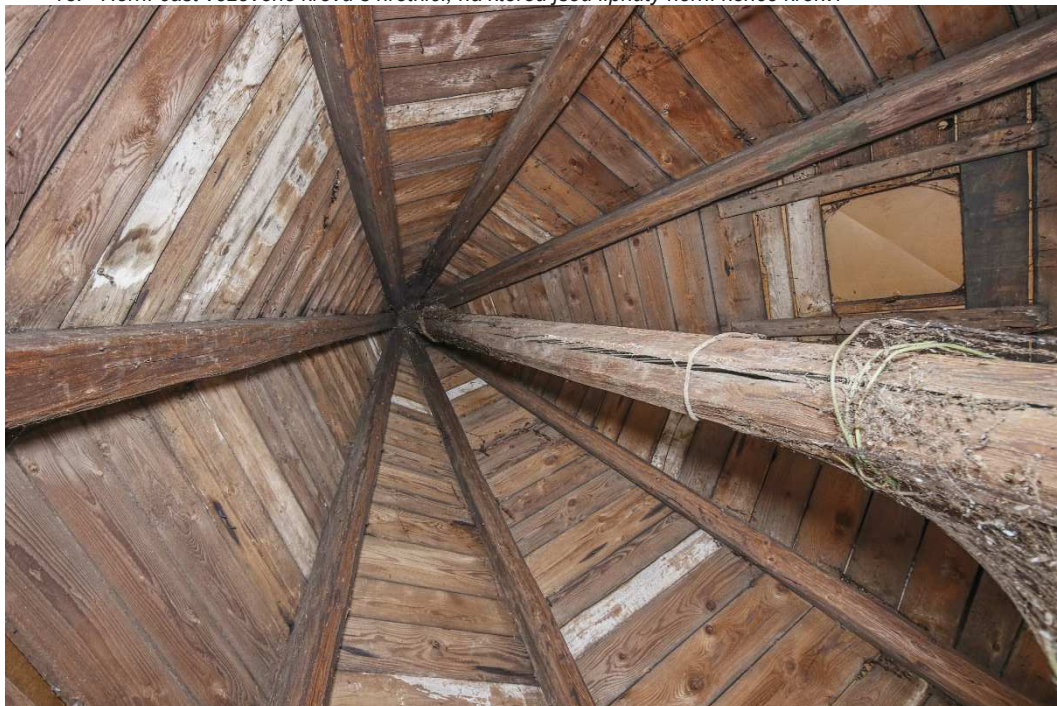
14. Spodní část krokve věžového krovu, poškozená tesaříkem

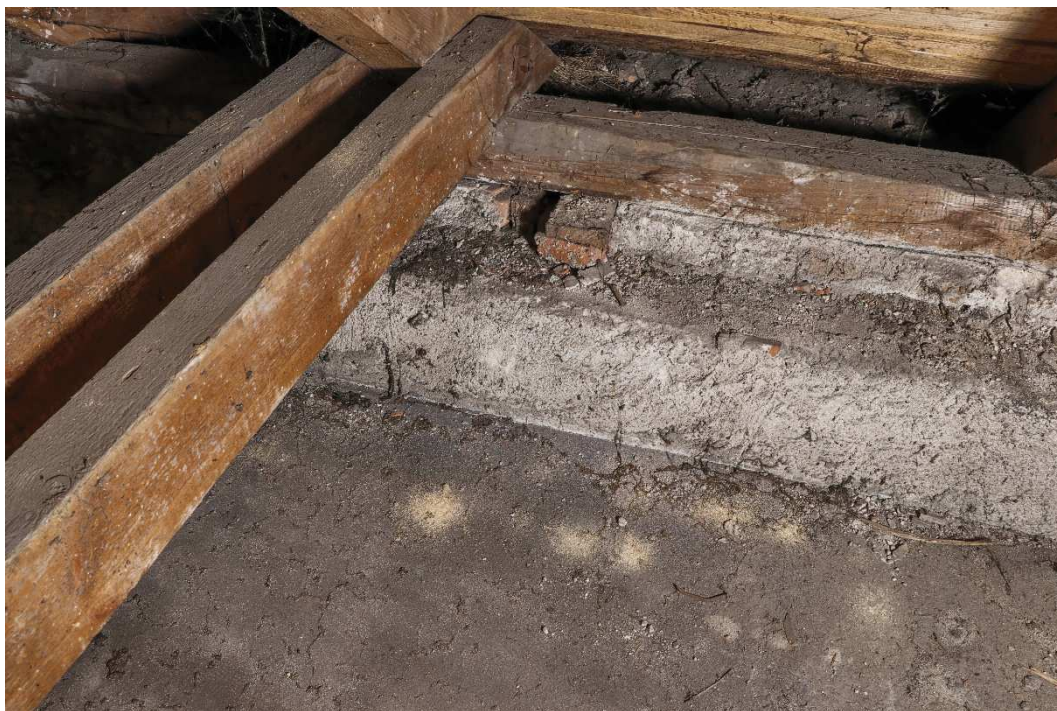
21. Charakteristické znaky aktivity tesaříka v krovu „A“

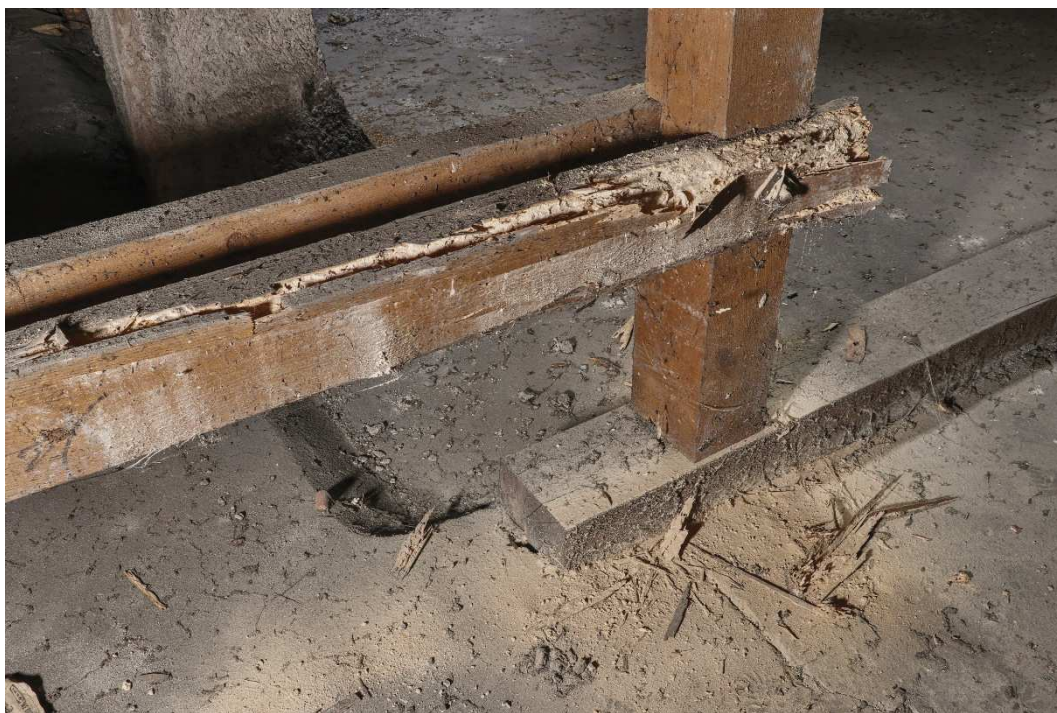
22. Kleština v krovu „A“, silně poškozená tesaříkem

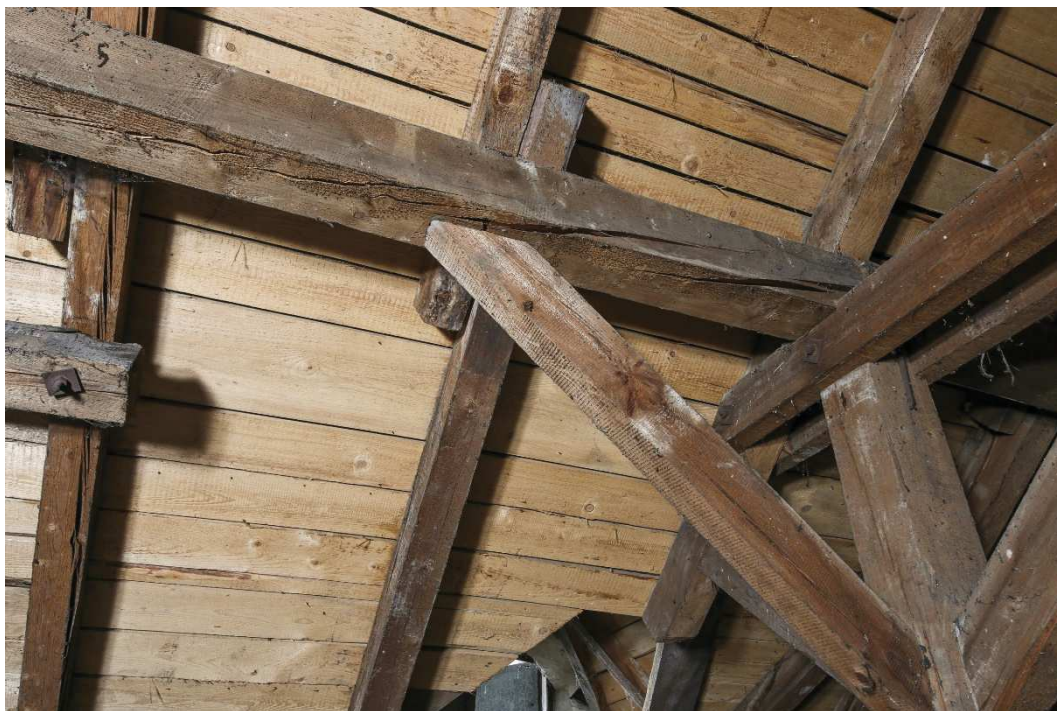
23. Výrazně levotočivá vaznice v krovu „A“ s nadměrnou torzní deformací a sníženou únosností

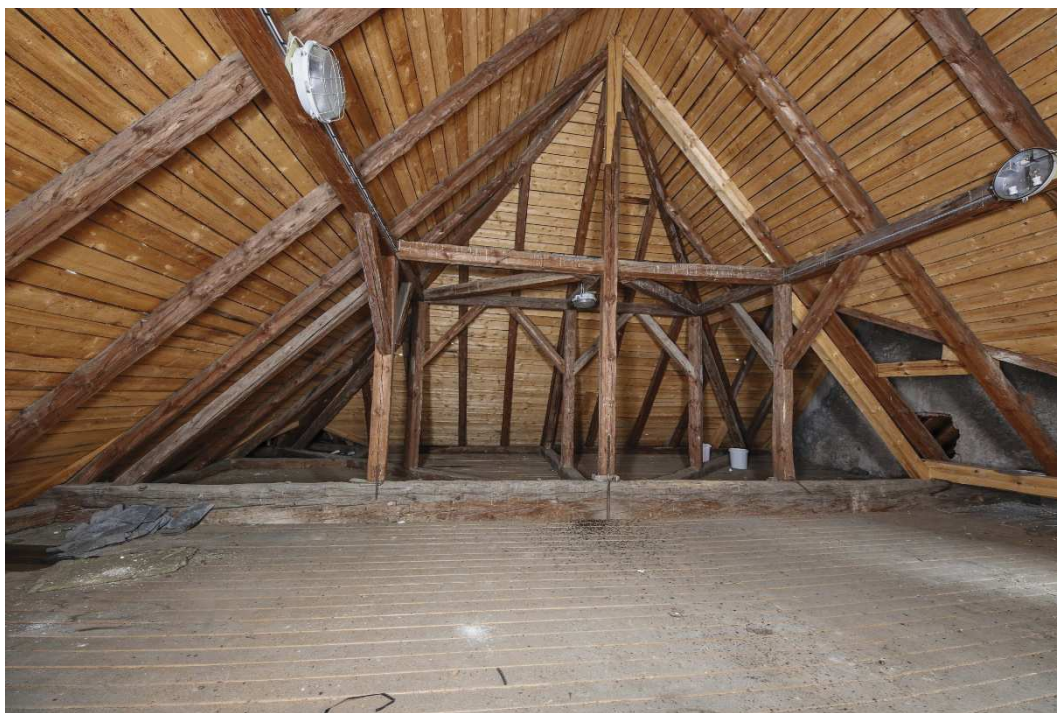
24. Pohled na hlavní plnou vazbu krovu „B“ pod špičkou valby s patrnou opravou sloupku a krokve

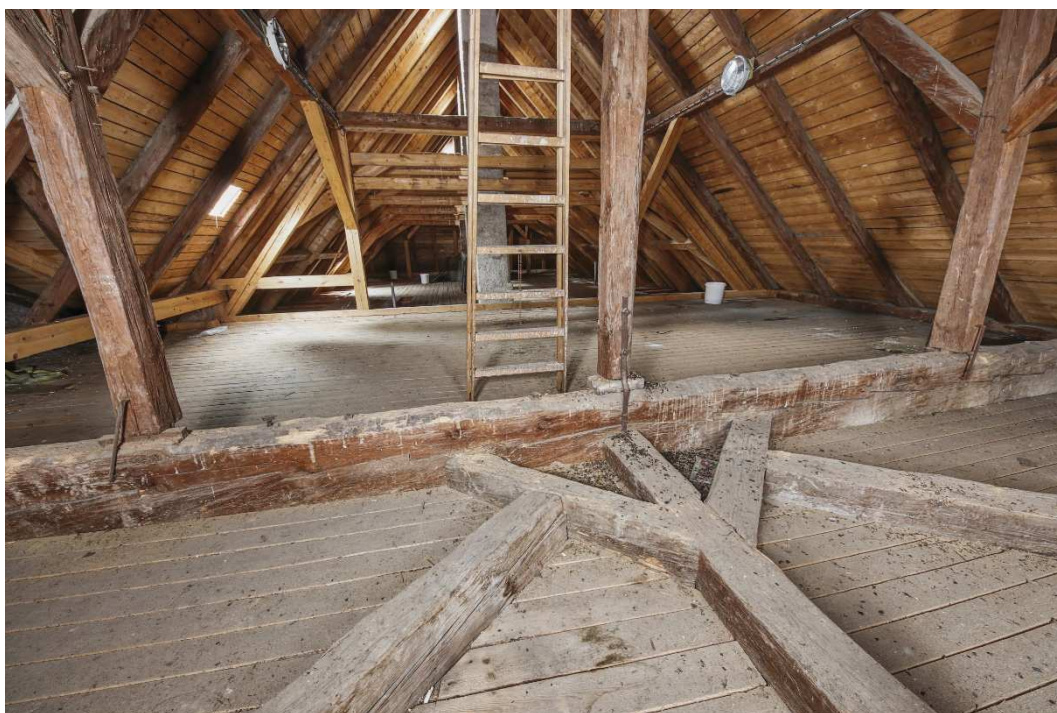
26. Nefunkční věšák na spodním konci středového sloupku hlavní plné vazby krovu „B“

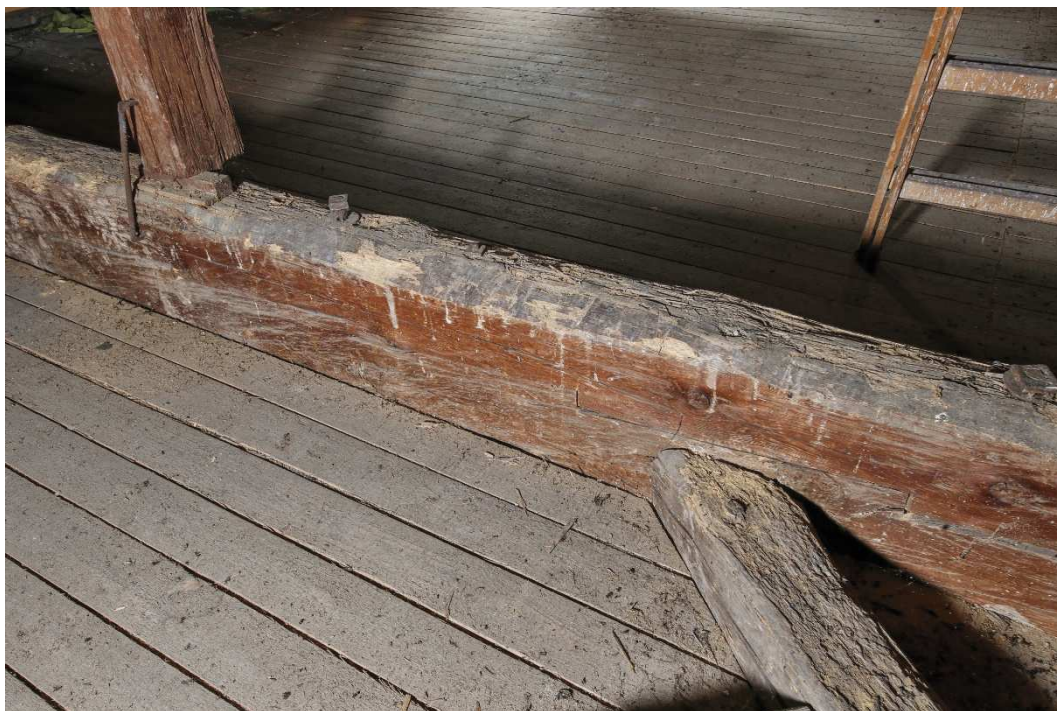
27. Vazný trám (zazubený rošt) hlavní plné vazby krovu „B“, poškozený tesaříkem

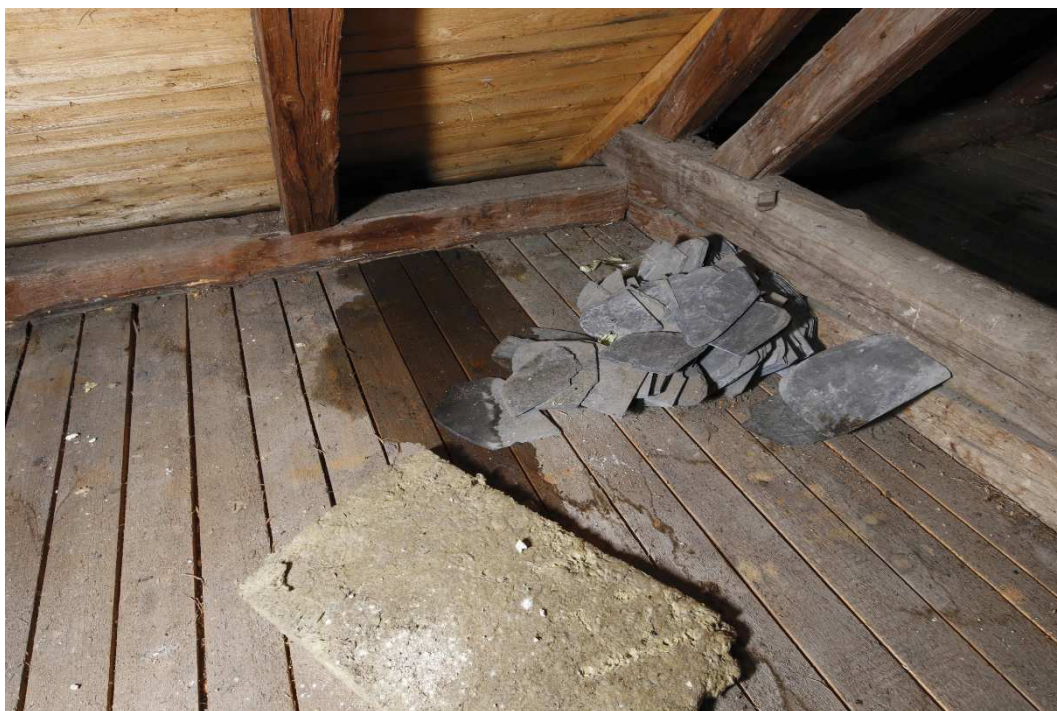
28. Intenzivní zatékání havarijní střešní krytinou v krovu „B“

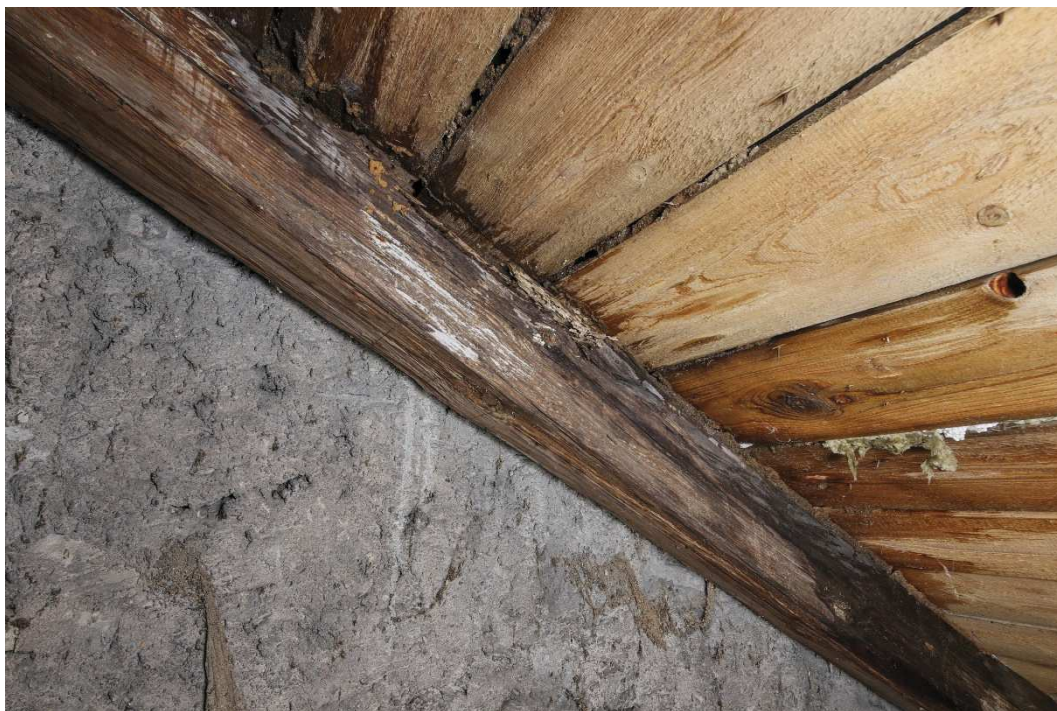
Konstrukce krovu je po opravě v roce 1992, kdy byly v konstrukci ponechány trámy slabě napadené tesaříkem krovovým, ve zhoršeném technickém stavu. Přestože v této části půdy nebyly zjištěny charakteristické znaky aktivity hmyzu, je třeba s ní i zde počítat. Vlivem intenzivního zatékání došlo i ke vzniku ohniska výskytu ligninovorní dřevokazné houby v partiích konstrukce u požární zdi.

29. Krokev u požární zdi v krovu „B“, v místě zatékání silně poškozená ligninovorními houbami

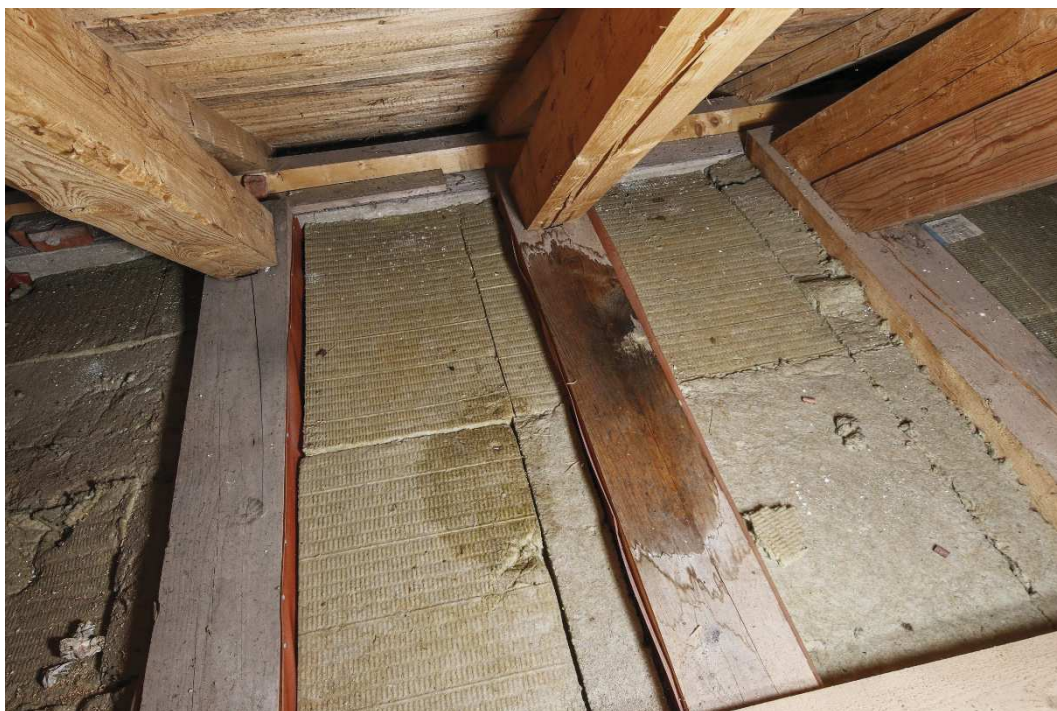
stolici pokročilého typu s vaznými trámy v každé vazbě. Vazné trámy plní zároveň funkci i trámů stropních. Na boky vazných trámů je instalována fólie jako parozábrana a na ni je v prostoru mezi vaznými trámy uložena tepelná izolace z desek z minerální vaty Orsil tl. 2 x 40 mm. Přes vazné trámy jsou přibita záklopová prkna na sraz, tvořící podlahu půdy. Podél okapních částí půdorysu je záklop vynechán. Z hlediska tepelně technického toto řešení není úplně správné. Pokud by byl prostor podlaží pod půdou vytápěn, mohlo by na bocích vazných trámů docházet ke kondenzaci vzdušné vlhkosti. Vyložení chyběné by bylo, kdyby např. podlaha půdy byla výrazně méně prostupná pro vodní páry (zaklopení OSB deskami, prkna na těsné péro a drážku apod.). Protože objekt zatím není vytápěn, toto řešení nevede (snad jenom tím, že tepelněizolační vrstva je na fólii zadržována zatečená voda).

32. Intenzivní zatékání havarijní střešní krytinou v krovu „C“. Patrné řešení tepelné izolace mezi vaznými trámy krovu
