# **Orientační průzkum a záměr obnovy sgrafitové výzdoby zámku v Přerově nad Labem**

**2020**

**Název památky:** zámek

### **2.1 Současný stav omítkových vrstev - sgrafit a kamenných článků objektu**

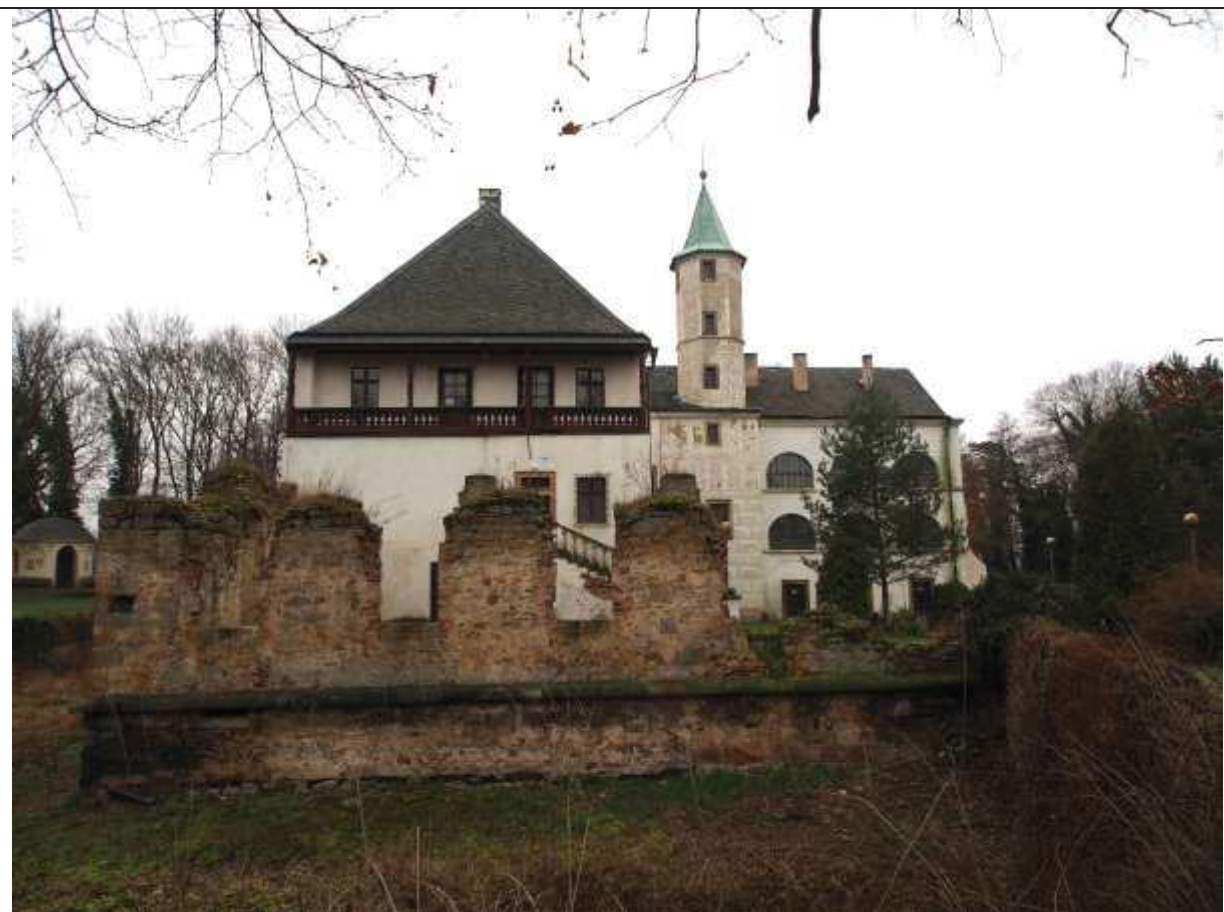
Omítky jsou na této fasádě novodobé, poškození je patrné zejména ve spodních partiích, vlivem působení vztlínající vlhkosti. Největší poškození je patrné na rampě schodiště, projevuje se zde, jednak vztlínají vlhkost, ale také s největší pravděpodobností absence izolace schodiště. Zatékající srážková voda má již destruktivní účinky. Patrné jsou zde i výkvěty vodorozpustných solí. Na několika místech již dochází k destrukci cihelného zdiva.

Obr. 1: pohled na severní část východního křídla zámku

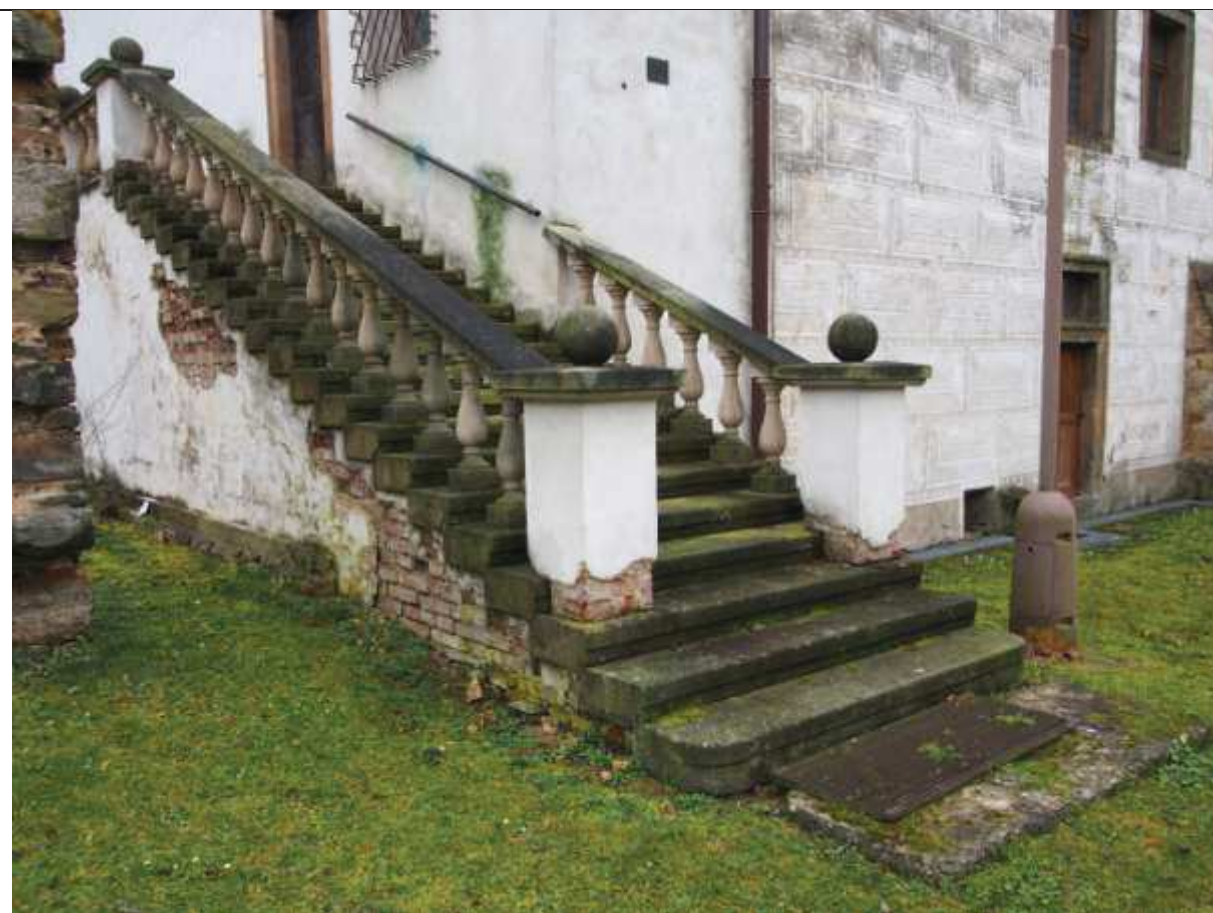
Schodiště – stupnice, balustry, madla jsou až na několik výjimek novodobá, zhotovená z blíže neurčeného středně hrubého pískovce. Ve starší restaurátorských zprávách, lze nalézt fotografie původního madla a výzdoby.

Povrch kamene je znečištěný prachovými deposity, v exponovaných místech zčernalou silikátovou krustou. Vlivem vyššího stupně zvlhčený je zde patrný poměrně vysoký výskyt nízkých rostlin, řas a mechů.

Obr. 2: Detail současného stavu schodiště

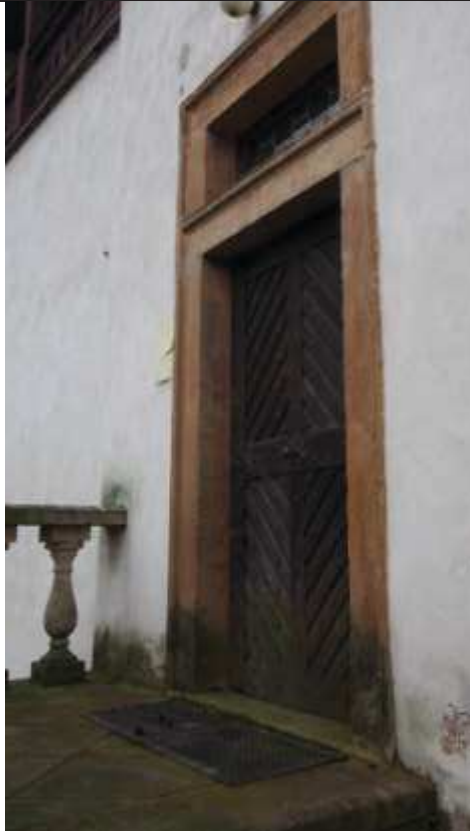
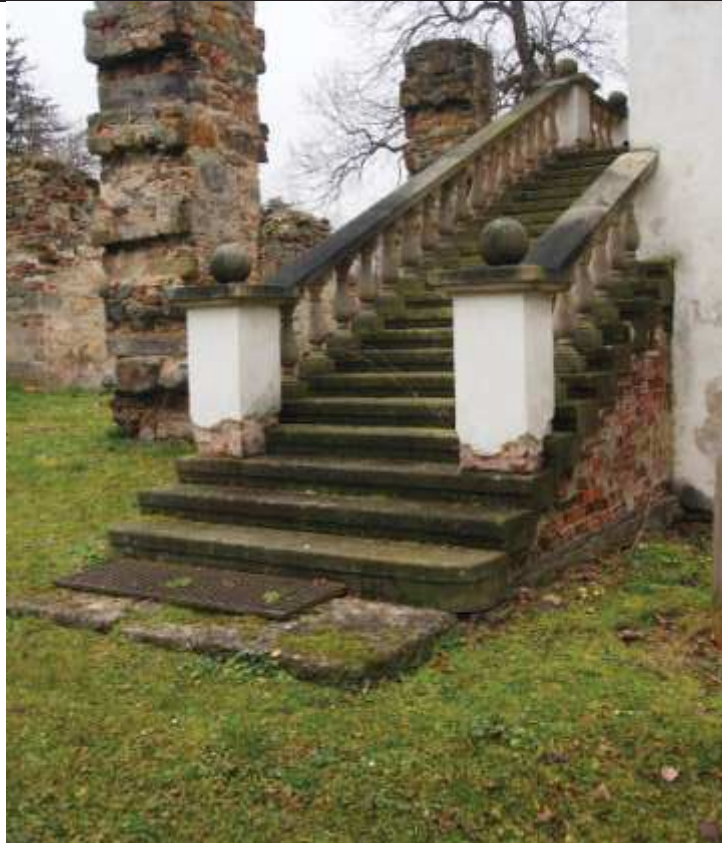
Starším kamenným prvkem na této fasádě je portál se světlíkem na vrchu schodiště. Zde je patrný výskyt nízkých rostlin, vyšší stupeň zavlhčení srážkovou vodou a barevně i materiálově vyžilé plastické retuše.

Obr. 3 a 4: Portál a schodiště – současný stav

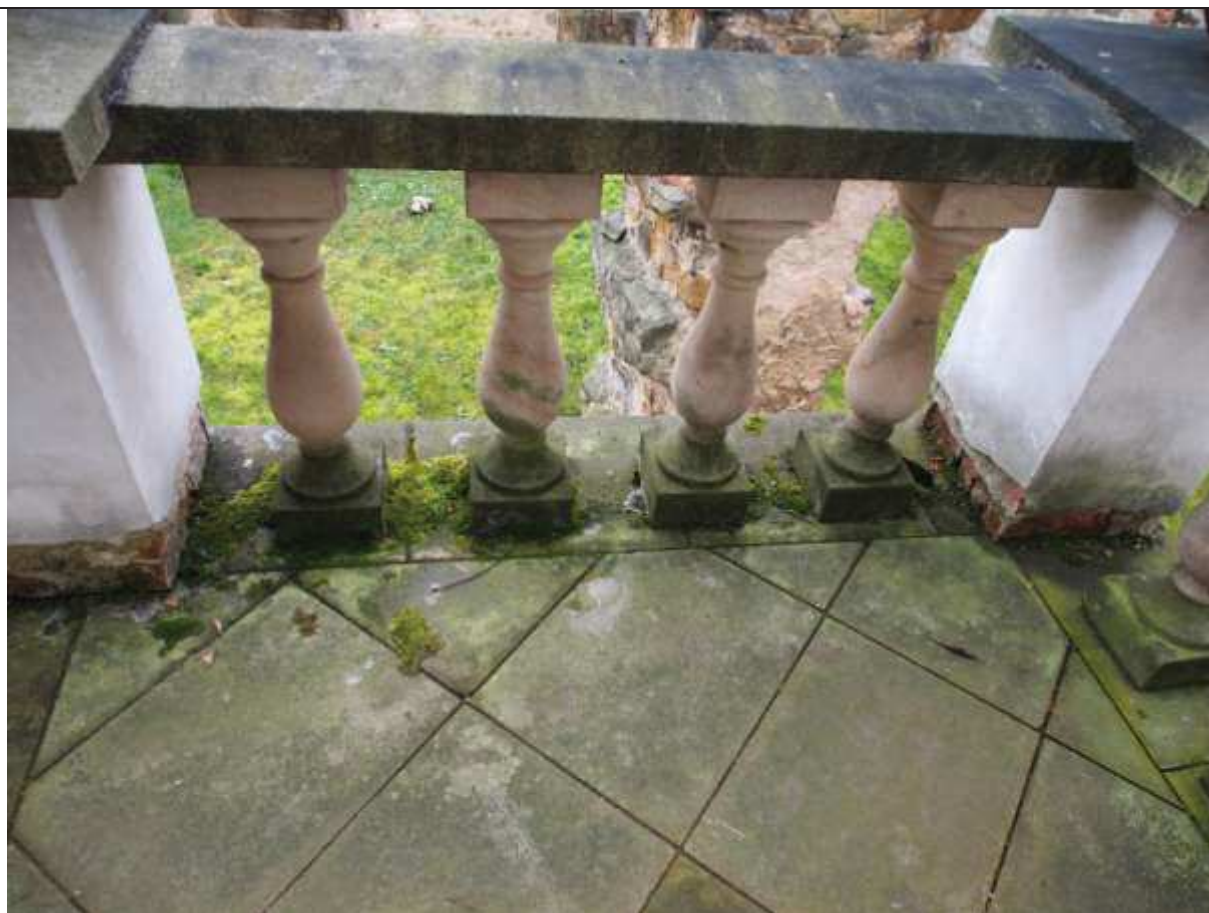
Obr. 5: Současný stav dlažby a zábradlí

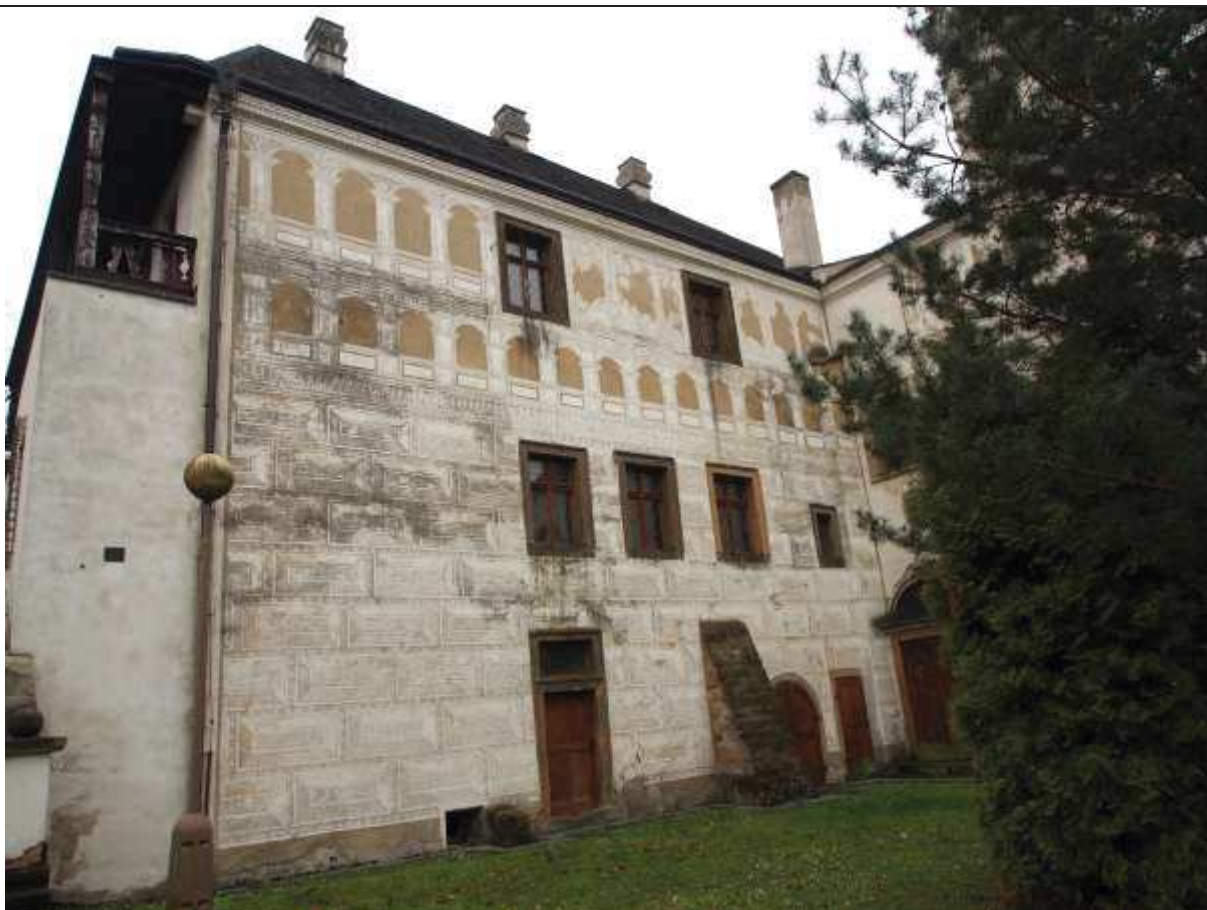
Přesto že zde již byla problematika spodní vlhkosti řešena, je ve spodních partiích fasády stále patrný zvýšený stupeň vztlínající vlhkosti. Tomuto dlouhodobému problému napovídají i druhotné opravy sgrafit, provedených v cementové omítce. Rozsah lze vyzorovat již v rozdílné barevnosti intonaca colorata. Omítky ve spodních partiích jsou cca do výšky 20 cm destruované. Patrná je zde i druhotná oprava většího rozsahu, kdy nebyl respektován („nejstarší“ – 1958) rozvrh sgrafita až k zemi. V současnosti je zde iluzivní proškrabávaný sokl, pod ním se nachází starší vrstva sgrafita. Tato úprava je provedena pravděpodobně z čistě praktického hlediska. Plocha fasády projevuje celoplošně poměrně velkou míru poškození. Vzhledem k tomu, že plochy omítek kopírují zdivo, je fasáda poměrně rozvlněná. Nejen díky tomu, jsou zde patrné ztmavlé zatekliny z ostění oken, výskyt nízkých rostlin, zejména řas. Nejvážněji je poškozena střední část fasády kolem opěrného pilíře a portálů dveří. V poměrně velké míře dochází k drobným výdutím v omítkových vrstvách a odpadávání částí sgrafita, zejména svrchní vrstvy intonacca bianca. K erozi povrchu omítkových vrstev sgrafita dochází nejčastěji dlouhodobým vymýváním stékající srážkovou vodou. Pokud voda stéká na hranu vyškrábané linie, může vlivem fyzikálních procesů podpořit odlupování jednotlivých vrstev.

Obr. 6: Současný stav západní fasády východního křídla zámku

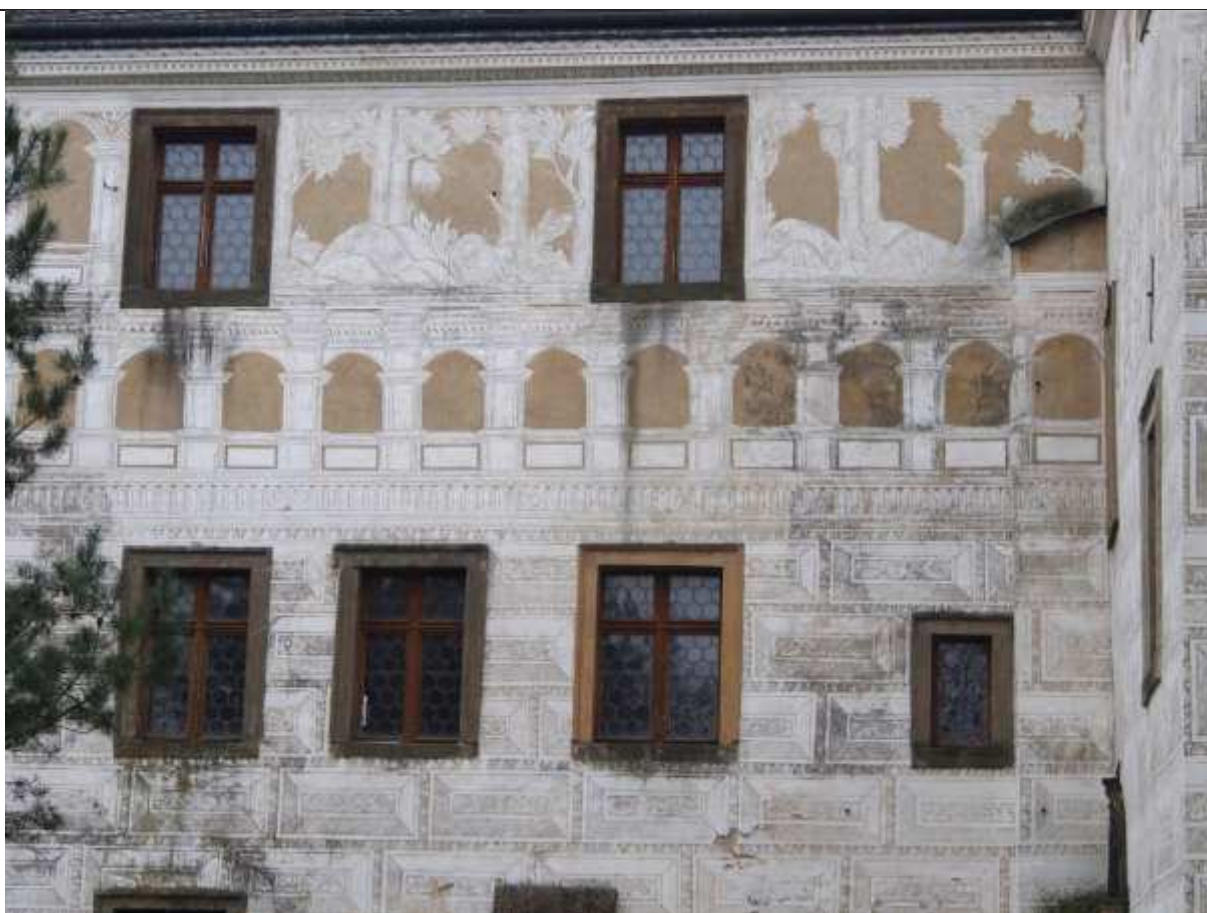
Obr. 7: Současný stav západní fasády východního křídla zámku

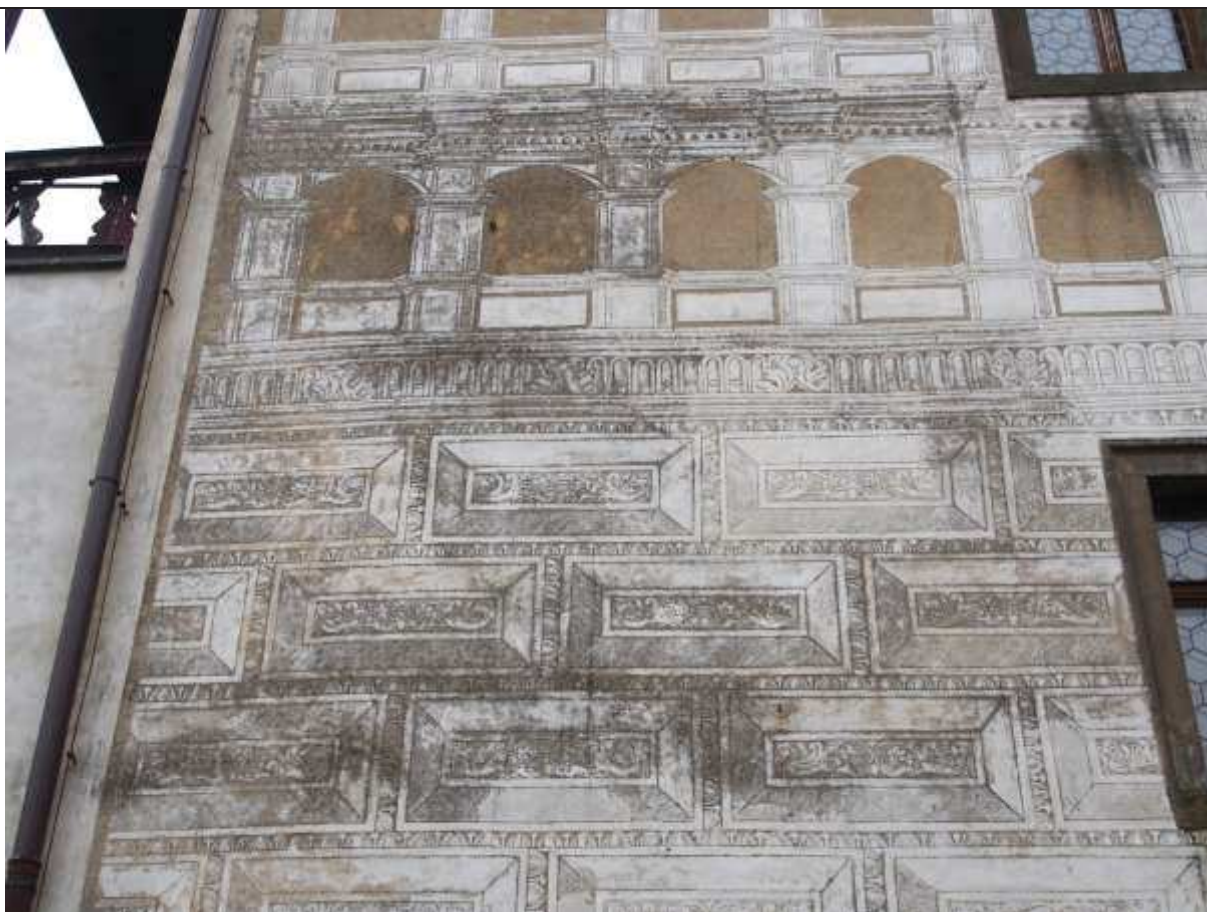
Obr. 8: Detail poškození – západní fasáda východního křídla

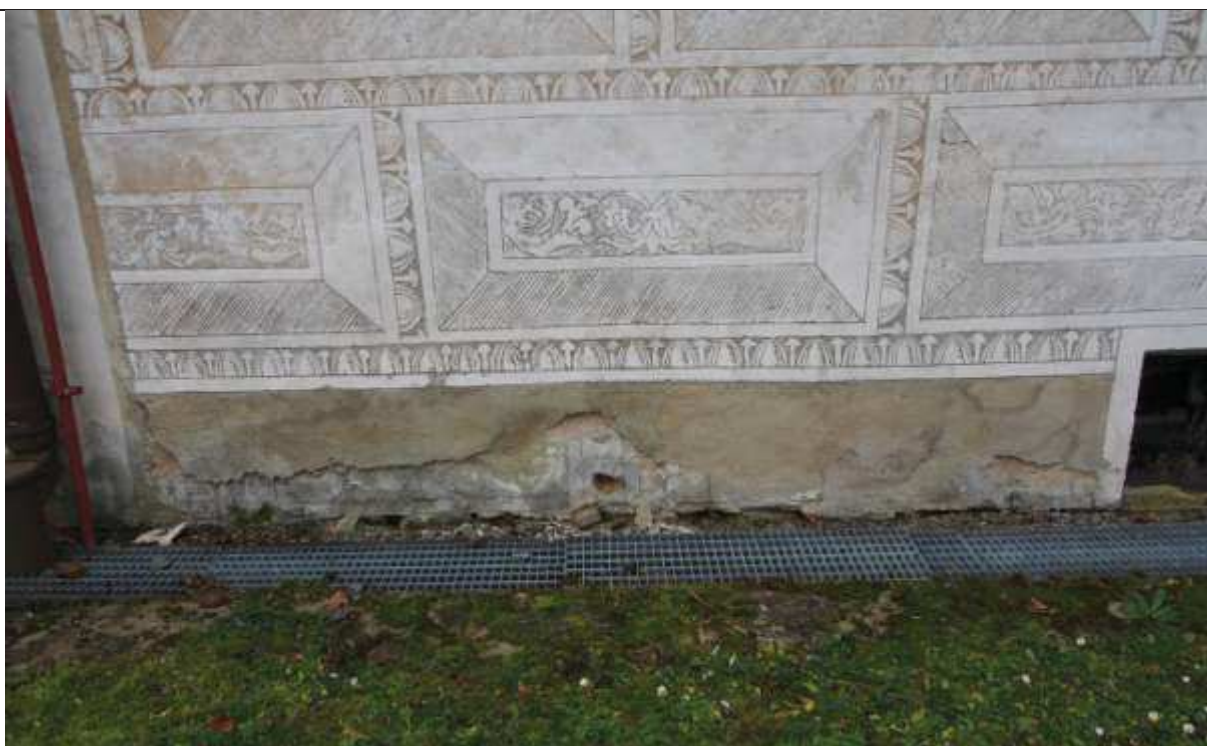
Obr. 9: Detail poškození v soklové části, patrné sgrafito pod druhotnou vrstvou – západní fasáda východního křídla

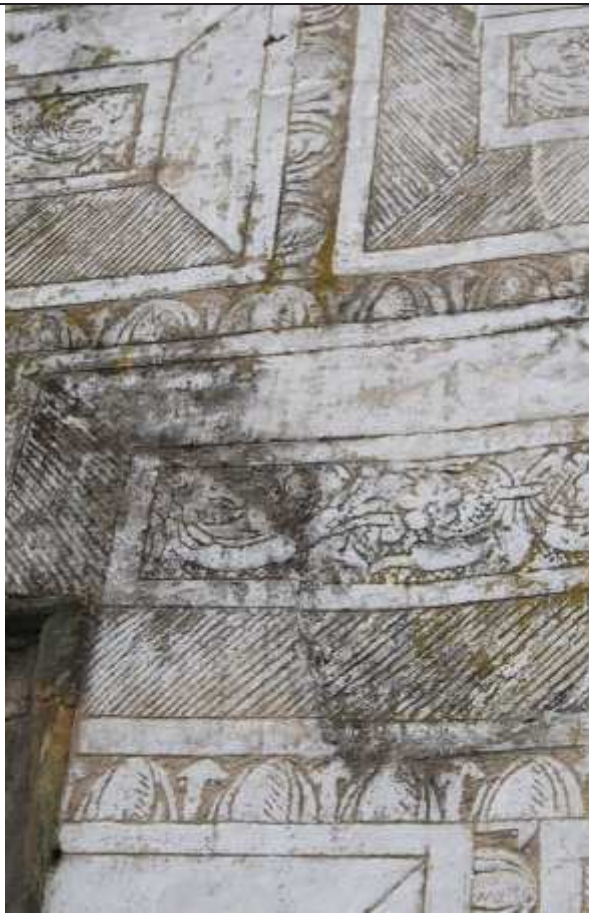
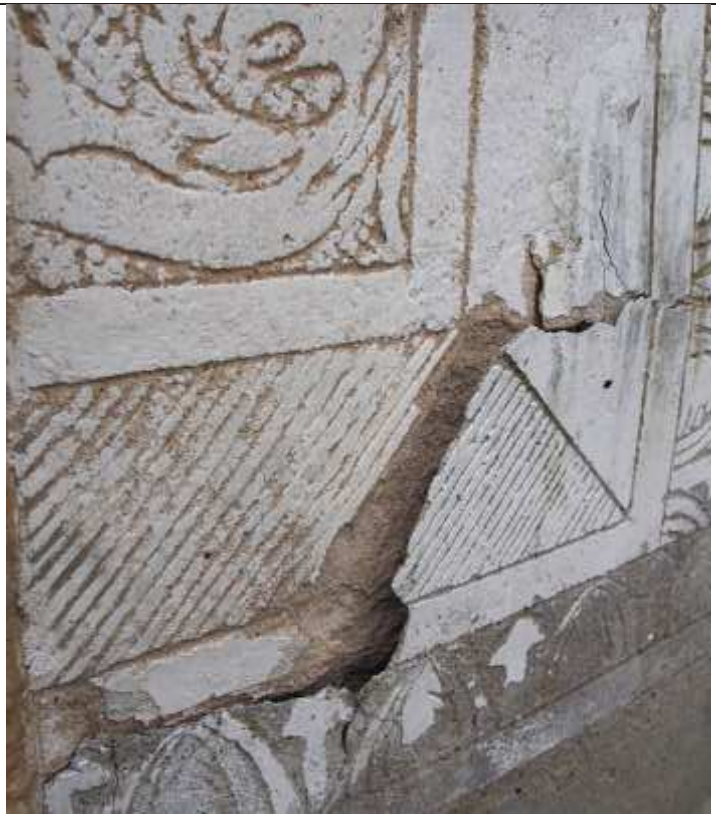
Obr. 10 a 11: Detail poškození sgrafita západní fasáda východního křídla

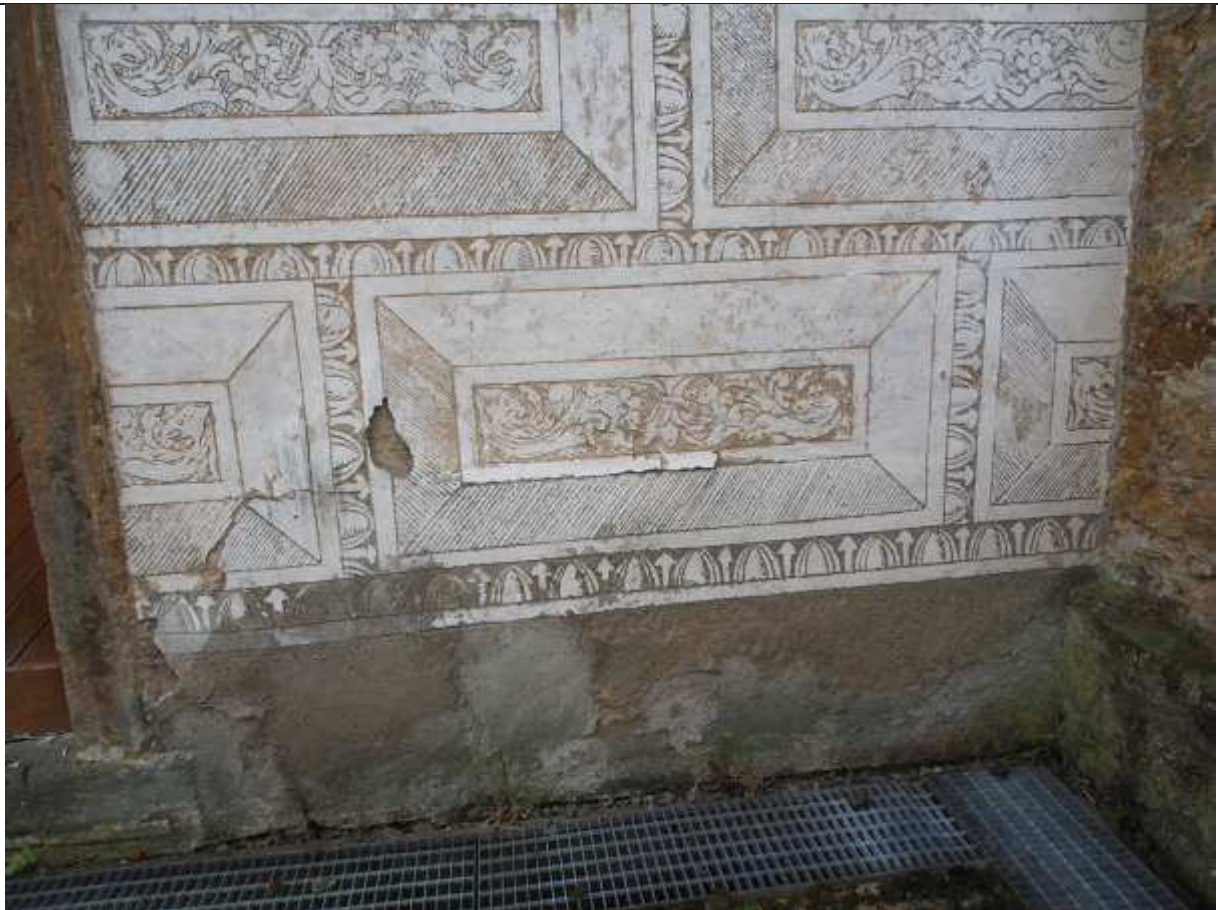
Obr. 12: Cementové vysprávký v soklové části západní fasády východního křídla

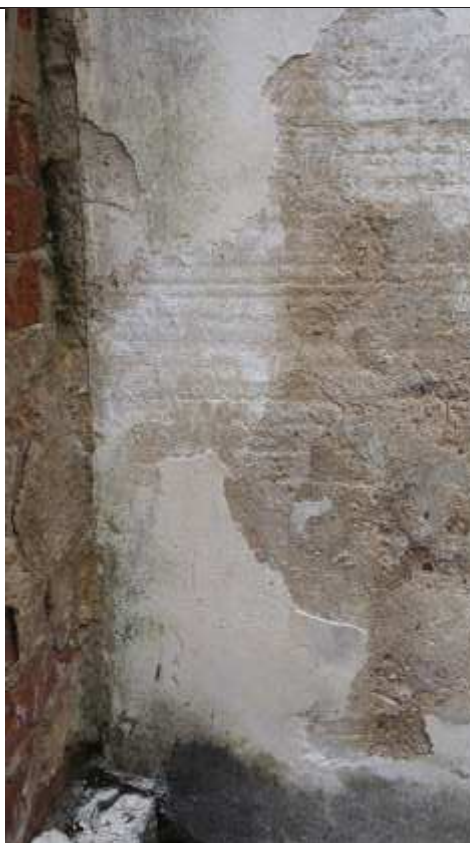
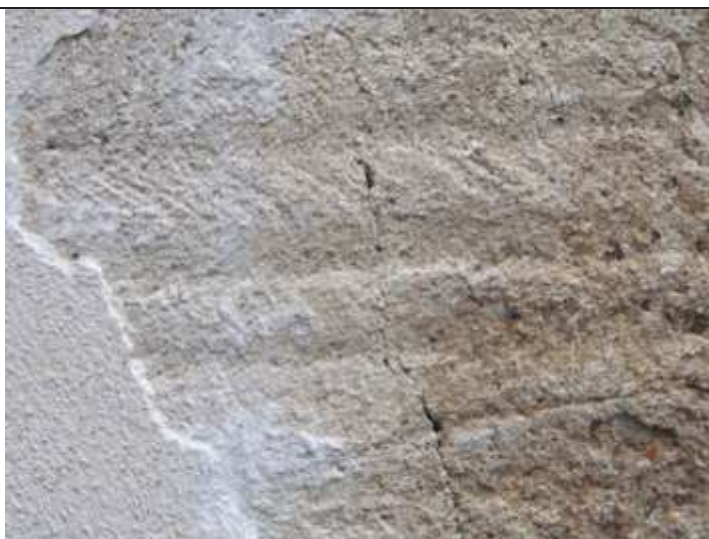
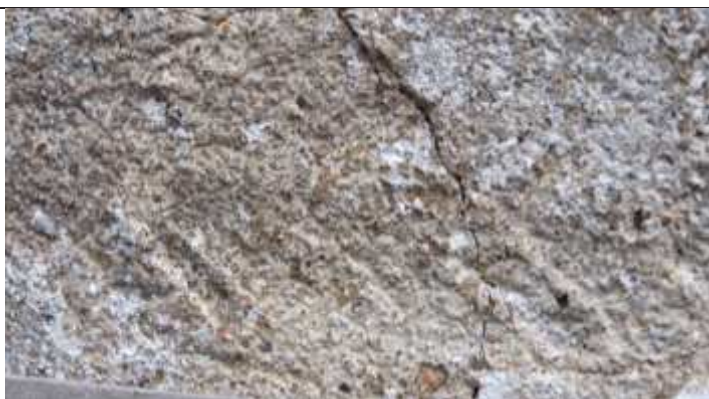
Obr. 13, 14 a 15: Poškození omítek a zvýšená salinita spodní partie levé části západní fasády východního křídla

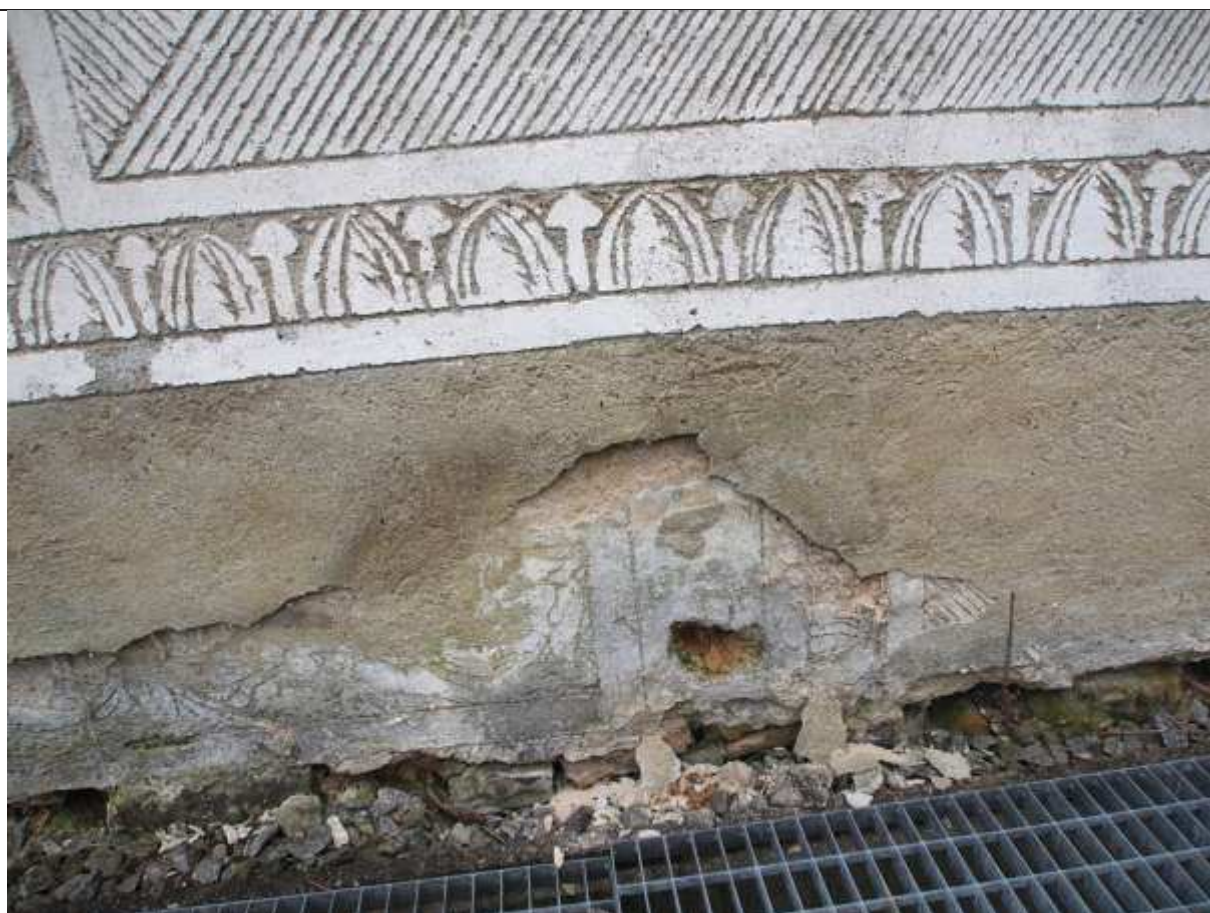
Obr. 16: detail staší vrstvy sgrafita v soklové části západní fasády východního křídla

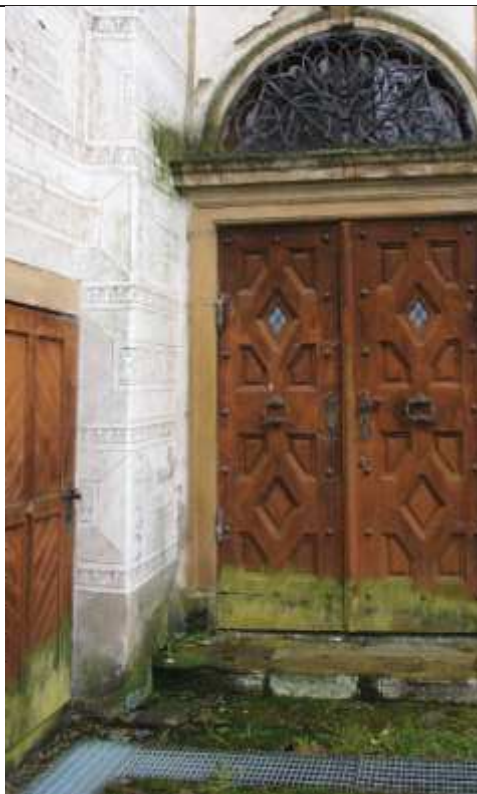
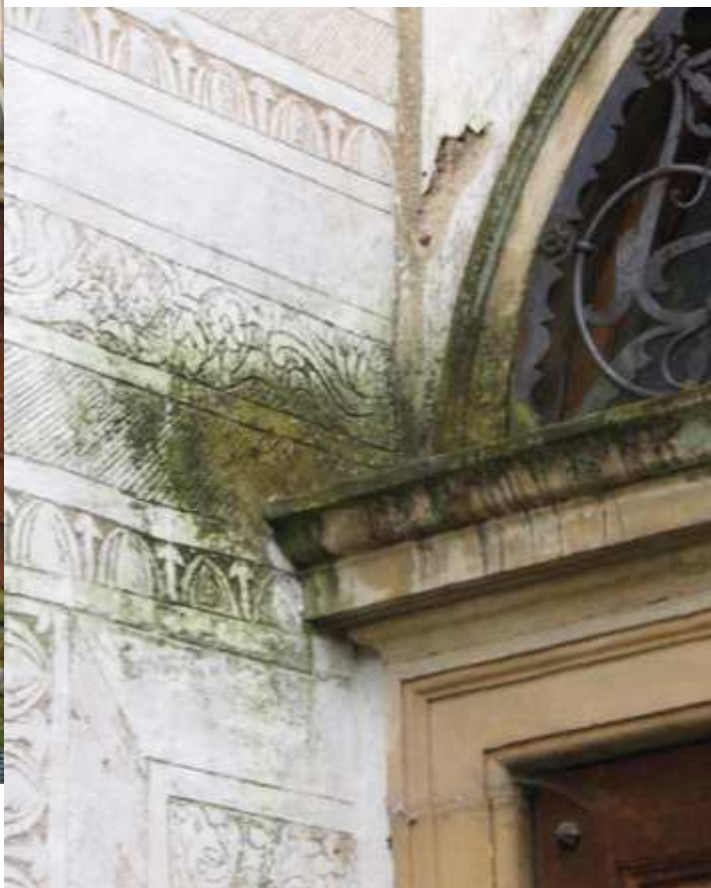
Obr. 17 a 18: Poškození portálu vlivem zvýšené vlhkosti – severní fasáda jižního křídla

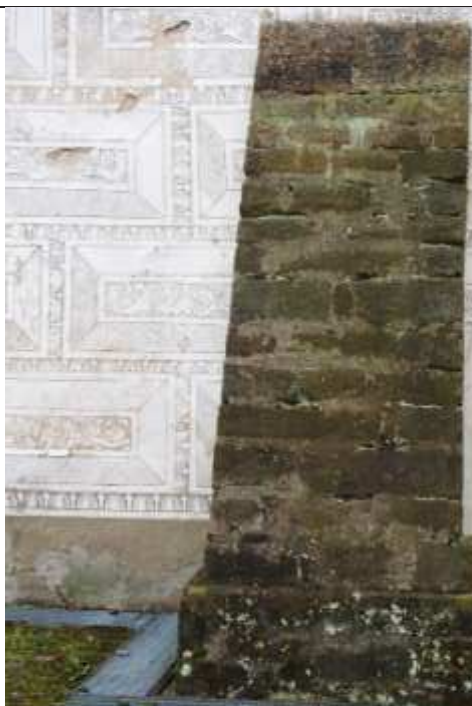
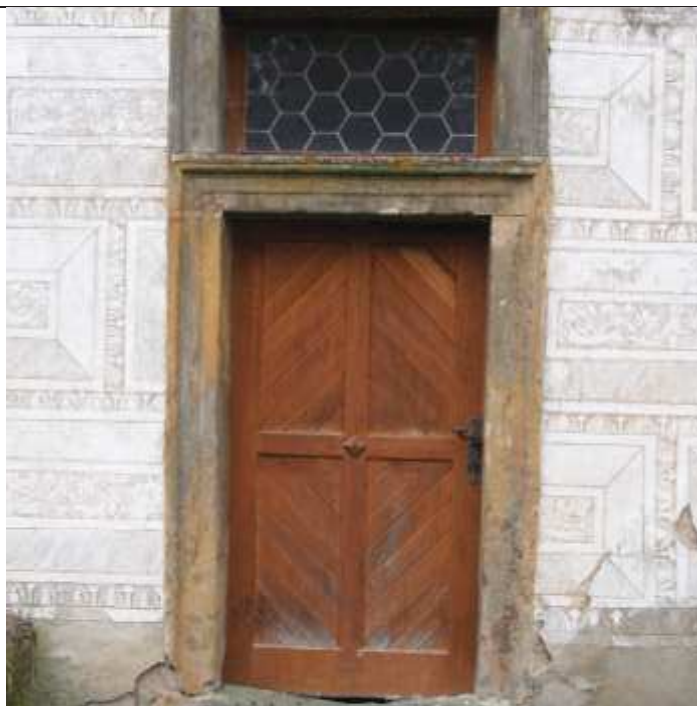
Kamenné prvky této fasády jsou v současné době v neutěšeném stavu, povrch je již ztmavlý silikátovou krustou, místy je patrný výskyt nízkých rostlin. Na některých ostěních jsou již patrné barevně i materiálově vyžilé tvarové retuše.

Obr. 19 a 20: Současný stav kamene západní fasáda východního křídla

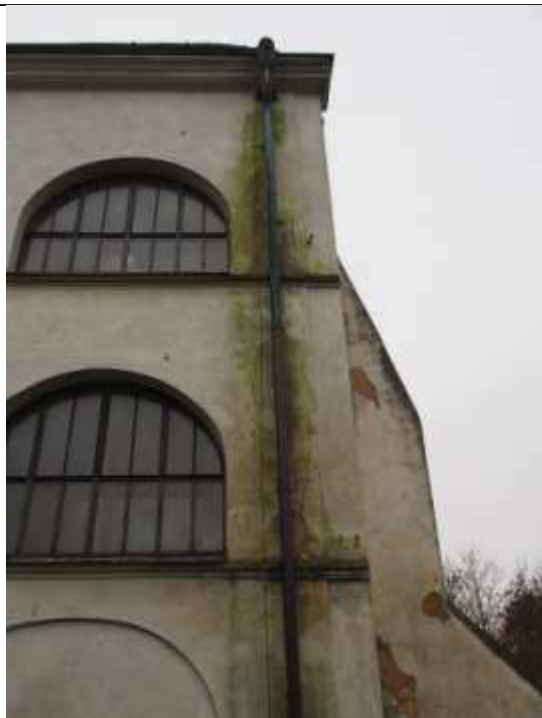
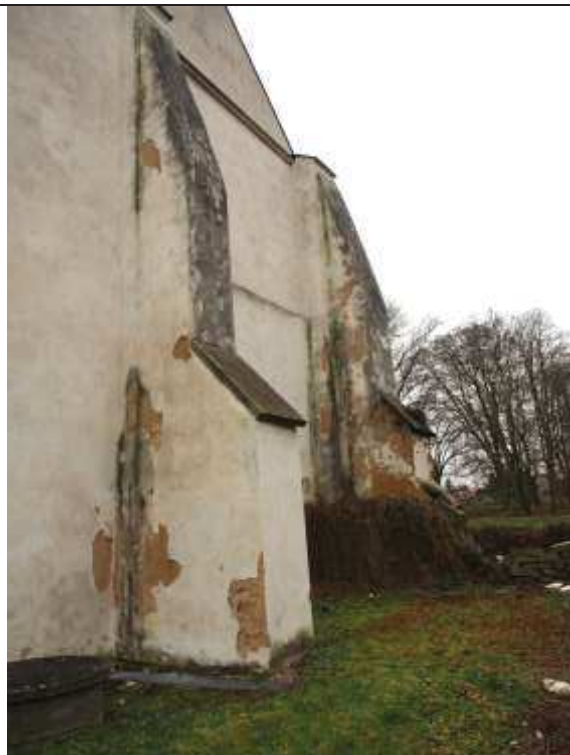
Obr. 28 a 29: Poškození zatékající vodou severní fasáda jižního křídla a stav opěrných pilířů na západní straně jižního křídla

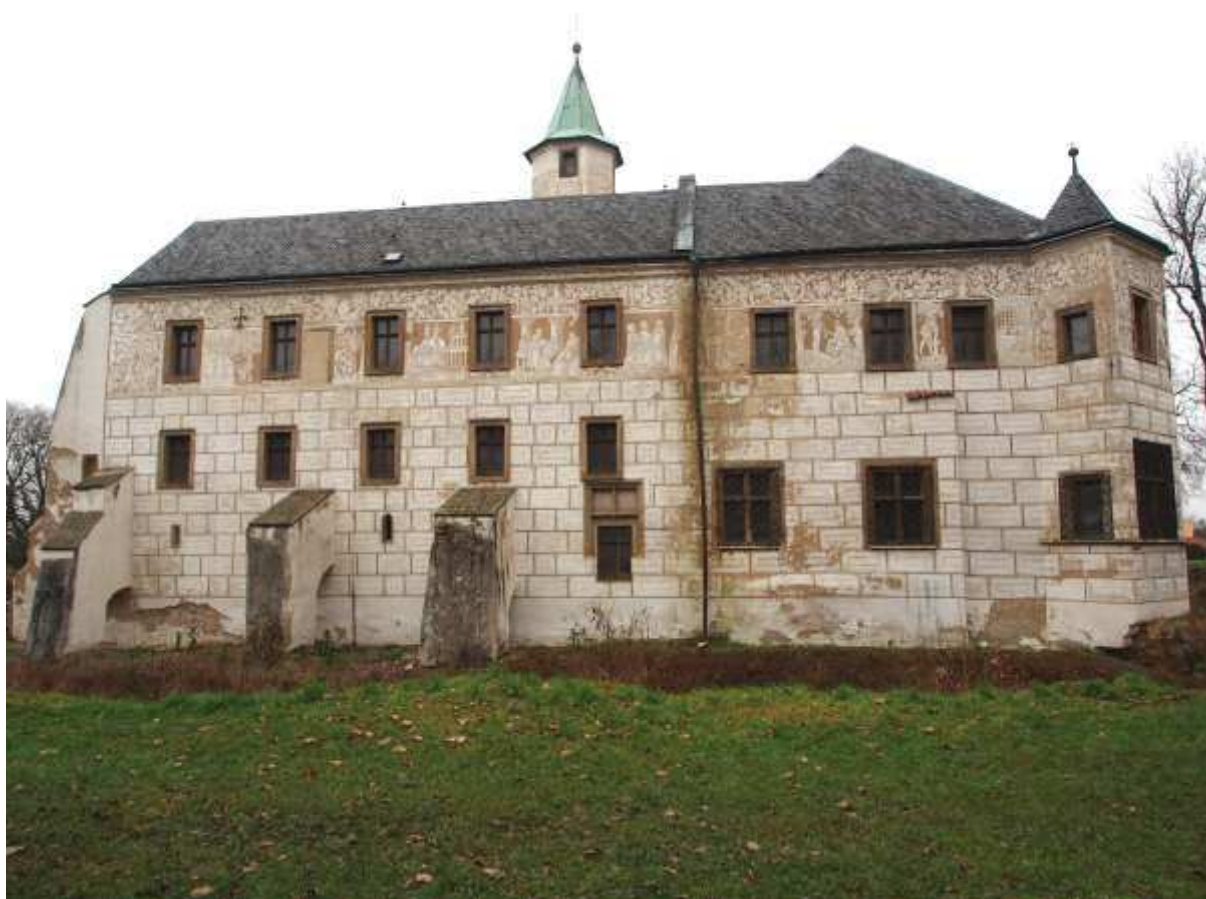
Tato fasáda je v neméně neutěšeném stavu jako předcházející. Nejvíce patrná jsou místa zatékající srážkové vody, z poškozených okapů či střechy. Proces poškození sgrafita byl popsán výše. Ve vodou

Obr. 30: Současný stav východní fasády východního křídla zámku

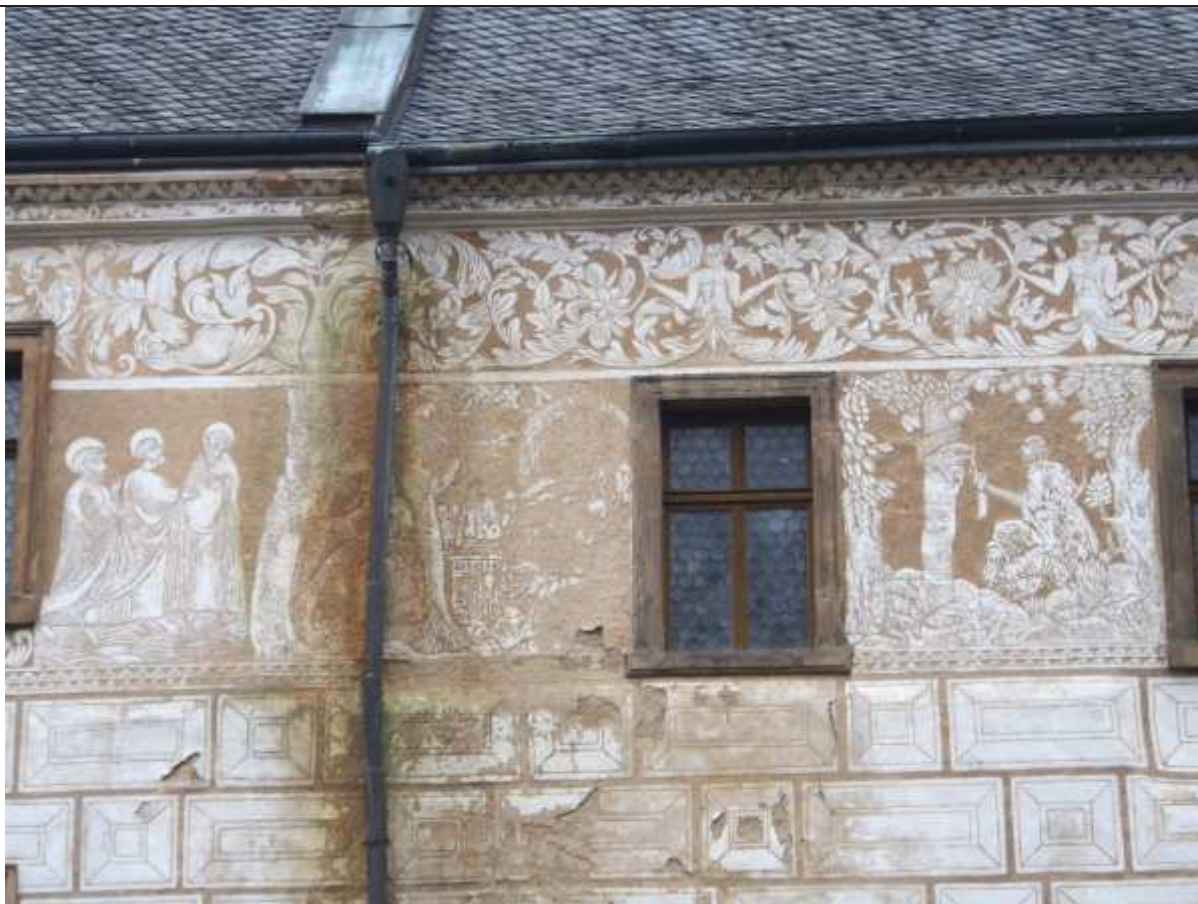
Obr. 32: Detail poškození sgrafit východní fasády východního křídla

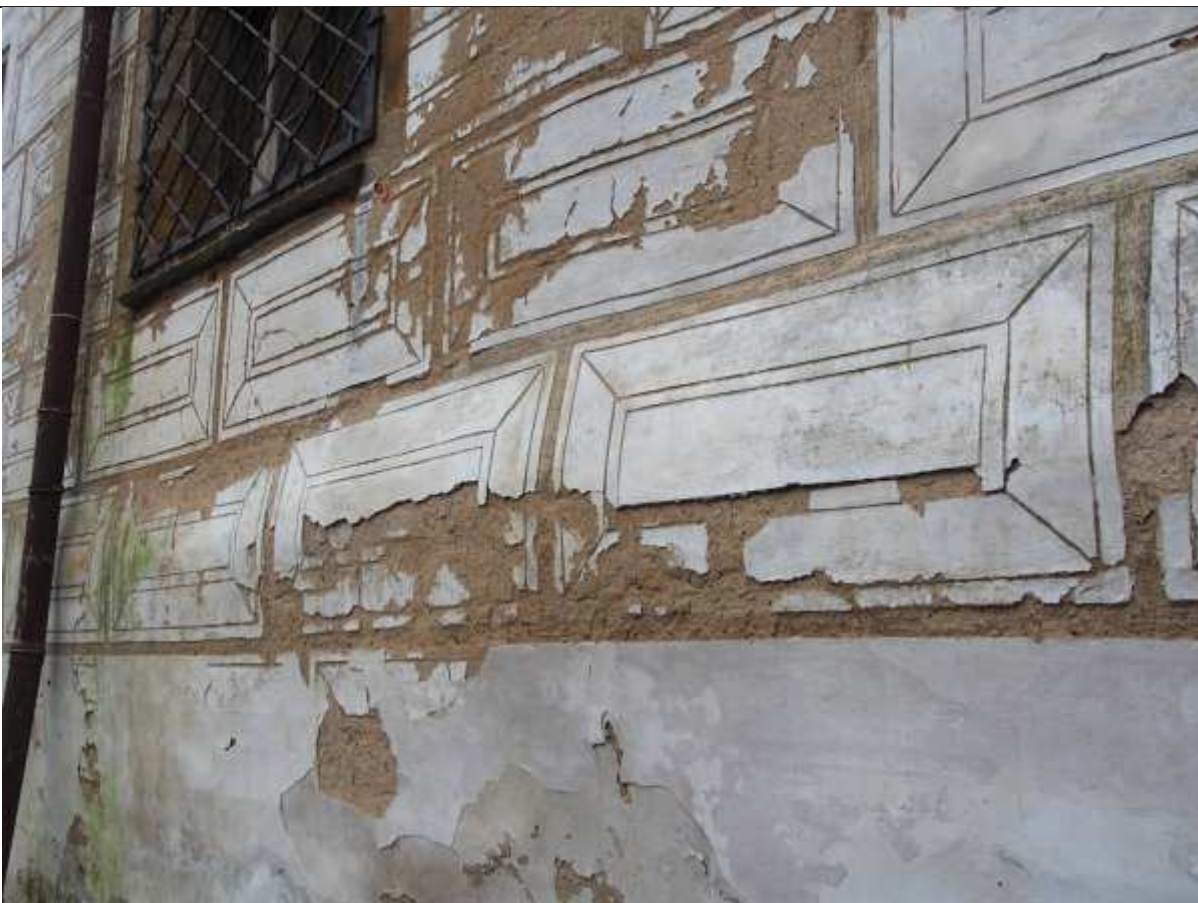
Obr. 33: Detail poškození sgrafit východní fasády východního křídla

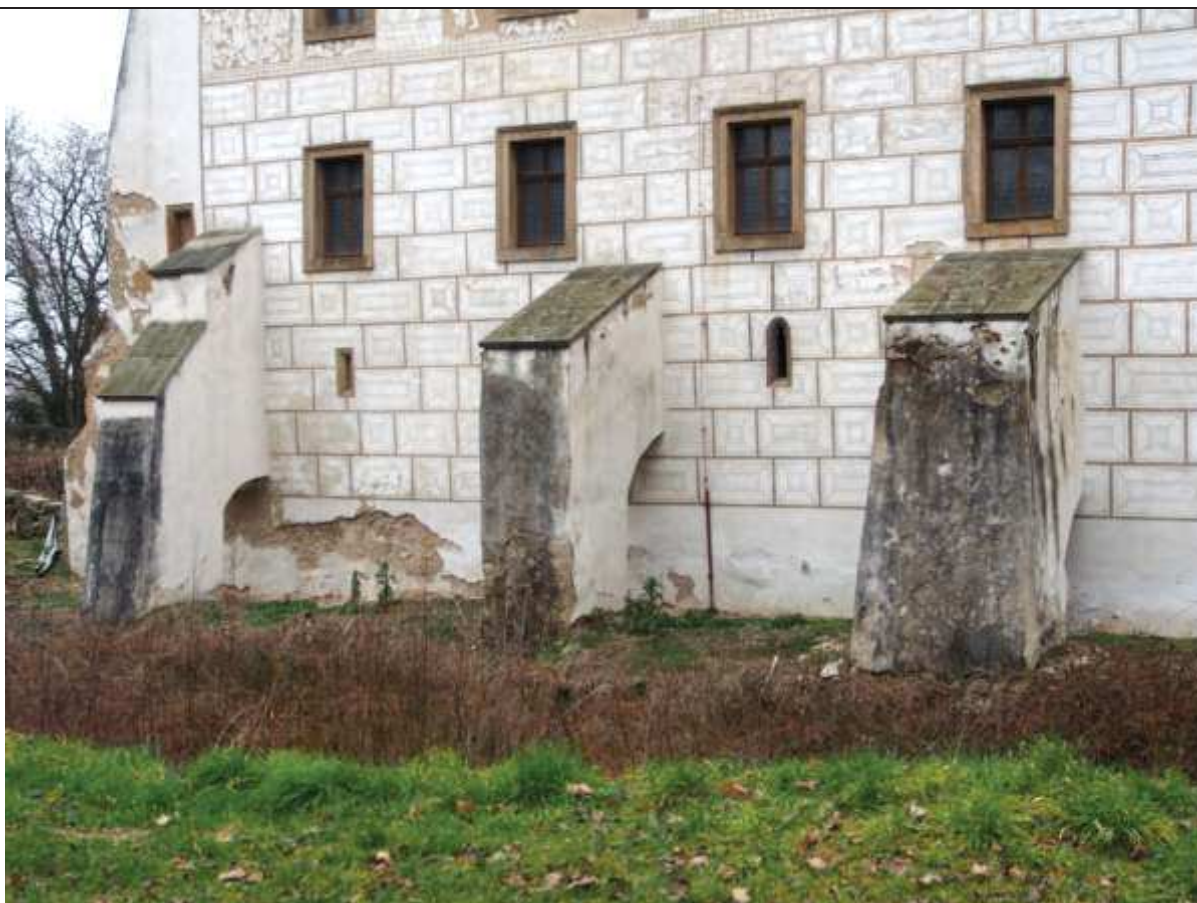
Tato fasáda je zhruba ve stejně neutěšeném stavu jako ta východní. Opět jsou nejvíce patrná místa zatékající srážkové vody, z poškozených okapů či střechy. Proces poškození sgrafita byl popsán výše. Ve vodou exponovaných částech je patrné vymývání vrstev omítky, začínají se projevovat ztmavlé partie s prachovými deposity. V lokální míře dochází k oddělování vrstvy intonaca bianca, místy i intonaca colorata. Soklová část a spodní partie fasády trpí zvýšenou mírou vztlínající vlhkosti, doprovázenou zvýšenou salinitou a lokální krystalizací vodorozpustných solí. Tomu také odpovídá stav sgrafitové výzdoby, kde dochází k narušování a odpadávání vrstev omítek. Soklová část byla opět dle staršího záměru níže. V současné době je pod druhotnou vrstvou patrné psaníčkové sgrafito. Současná úprava je provedena pravděpodobně z čistě praktického hlediska.

Obr. 34: Současný stav jižní fasády jižního křídla

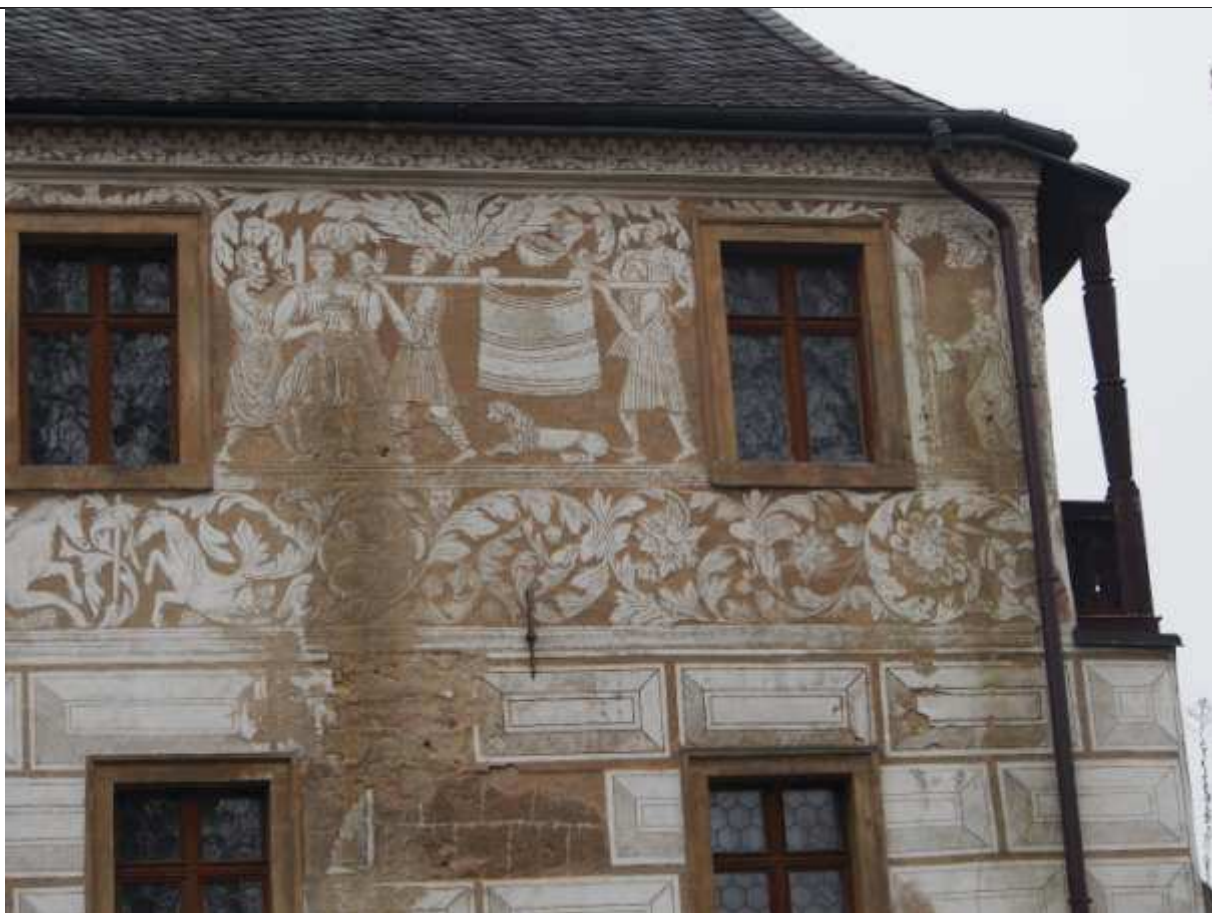
Obr. 39: Detail poškození sgrafit a odhalená gotická omítka východní fasády východního křídla
