# **Orientační průzkum a záměr obnovy sgrafitové výzdoby zámku v Přerově nad Labem**

**2020**

**Název památky:** zámek

### **2.1 Současný stav omítkových vrstev - sgrafit a kamenných článků objektu**

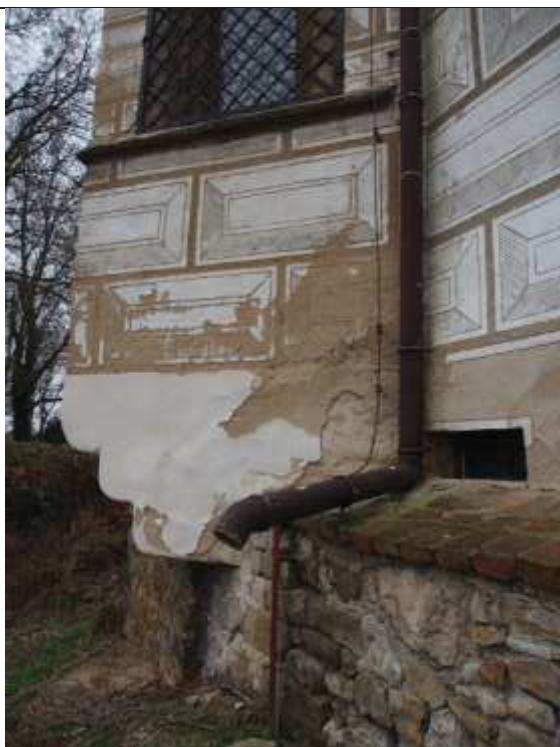
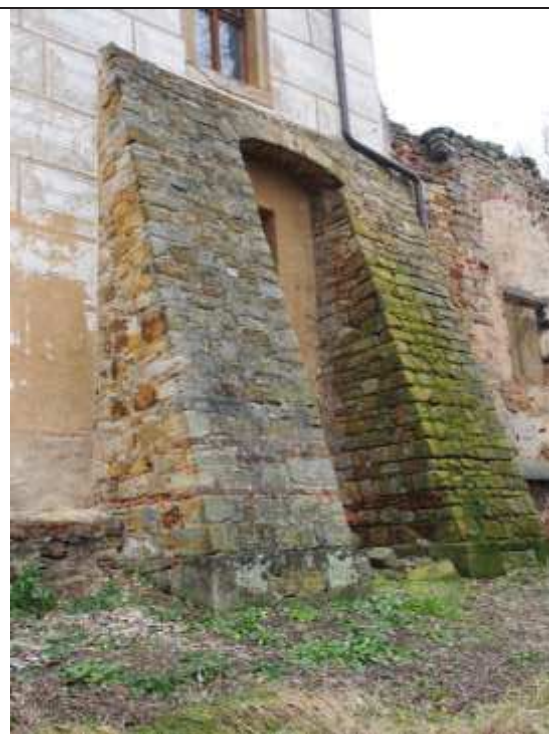
Opěrné pilíře fasády nesou známky vztlínající vlhkosti, velký vliv zde hraje i srážková voda, místy je vydroleno spárování, je patrná řada neodborných oprav. Pravý opěrný pilíř je navíc napaden nízkými rostlinami – řasami a mechy.

Obr. 41 a 42: Současný stav v soklových partiích a opěráků východní fasády východního křídla

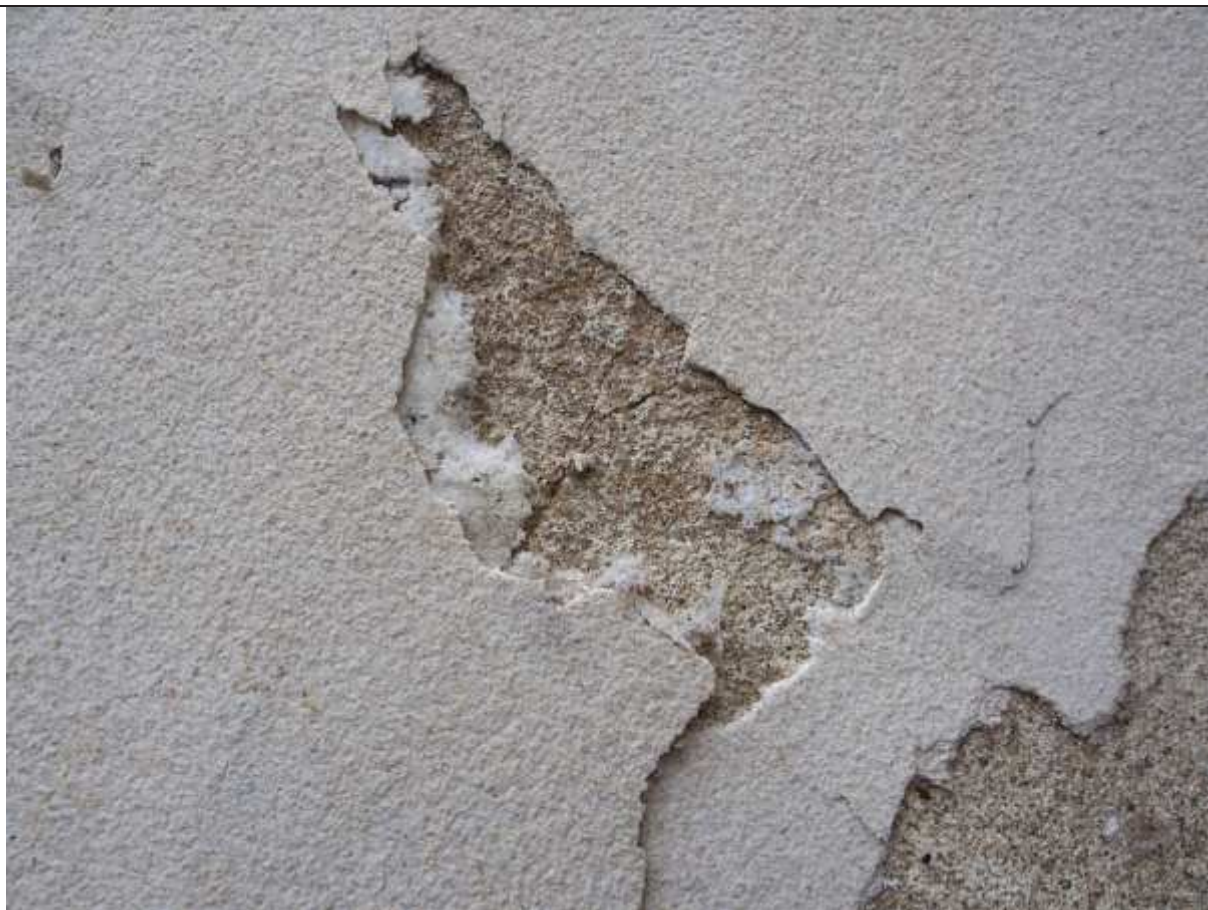
Obr. 43: Krystalizace vodorozpustných solí - soklová část jižní fasády jižního křídla
