Český rozhlas REGINA

**Posouzení stavu špaletových oken a možnosti jejich odborné
repase**

**Záměr postupných repasí a výměny oken a vstupních dveří. Oprava
spodních partií průčelí.**

Praha 8
k. ú. Karlín

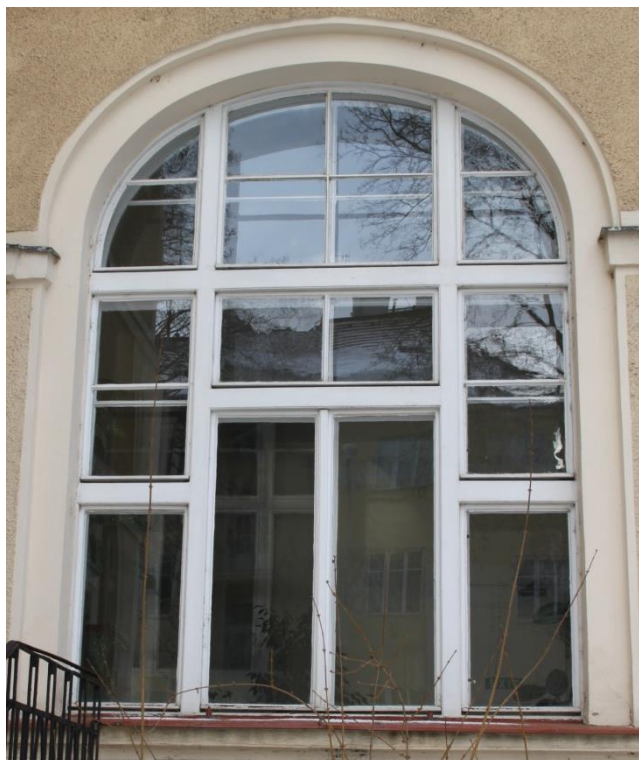
název prvku:	Okno		
dokumentoval:	Mgr. Ladislav Valtr	pořadové číslo:	O 1
		datum:	prosinec 2010
popis prvku:	<p>Okno špaletové se segmentovým nadpražím a křídly po obou stranách deštění špalety, se zesílenými sloupky, poutci a vertikálním a zvukotěsným členěním křídel. Rámy křídel hranolového profilu s oblými vnějšími hranami a zkosenými vnitřními hranami směrem ke skleněným výplním z vnitřní strany s odsazením u skla a drážkou po obvodu křídla. Zaskleno čirým sklem. Křídla s hladkými ocelovými otočnými zadlabávanými závěsy. Uzavírací systém jazýčkový s otočnými půlolivami. Ve střední části uzavírací systém s dvoucestnou rozvorou.</p>		
rozměr prvku:	2760 x 3550 mm	počet kusů: umístění, číslo místnosti	4 ks 1. NP
materiál:	Měkké dřevo, ocel, mosaz, sklo	povrchová úprava:	Olejovo-syntetický bílý lak
detaily:	Olivy a půlolivy vyrobeny z masivní mosazi.		
vyhodnocení:	III - Prvek určený jako vzor pro výrobu kopií

<p>Funkční prvek je součástí architektury budovy; doklad dobové řemeslné výbavy aplikované v interiéru objektu. DATAce: z let 1910-1911</p>

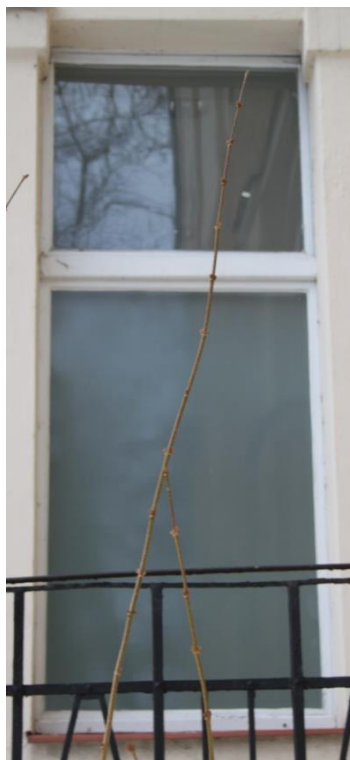
název prvku:	Okno		
dokumentoval:	Mgr. Ladislav Valtr	pořadové číslo:	O 2
		datum:	prosinec 2010
<p>popis prvku:</p> <p>Okno zdvojené členěné horizontálním poutcem. Uzavírací systém jazýčkový s otočnými půlolivami. Horní část zasklena čirým sklem, spodní strukturním.</p>			
rozměr prvku:		počet kusů:	2 ks
1110 x 2360 mm		umístění, číslo místnosti	1. NP
materiál:		povrchová úprava:	
Měkké dřevo, kov, sklo		Olejovo-syntetický bílý lak	
<p>detaily:</p> <p>Doporučuji nahradit funkční kopií výplně, která bude mít nasazený poutec poměrově shodně jako autentické originály. Bude mít rovněž shodnou profilaci rámu a kopie historického kování. V případě použití dvojskla bude třeba zachovat pohledovou šířku rámu i křídel nové okenní výplně; zesílení rámu a křídel lze akceptovat pouze do hloubky.</p>			
vyhodnocení:	<p>V - Prvek určený k odstrojení, možno z objektu odstranit, v případě potřeby ponechat.</p> <p>Funkční prvek, novotvar.</p> <p>DATECE: kolem poloviny XX. století</p>

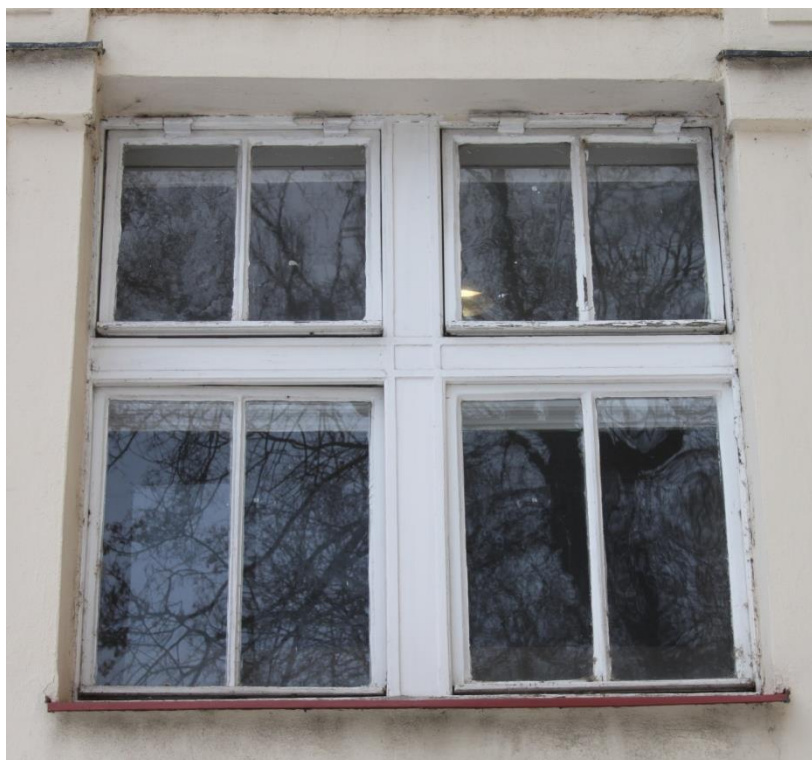
název prvku:	Okno		
dokumentoval:	Mgr. Ladislav Valtr	pořadové číslo:	O 3
		datum:	prosinec 2010
popis prvku:	<p>Okno špaletové s křídly po obou stranách deštění špalety (horní výklopná), se zesílenými sloupky, poutci a vertikálním členěním křídel. Rámy křídel hranolového profilu s oblými vnějšími hranami a zkosenými vnitřními hranami směrem ke skleněným výplním z vnitřní strany s odsazením u skla a drážkou po obvodu křídla. Zaskleno čirým sklem. Spodní křídla s hladkými ocelovými otočnými zadlabávanými závěsy. Uzavírací systém jazýčkový s otočnými půlolivami. Pákový otevírací mechanismus s meziokenními rozpěrami.</p>		
rozměr prvku:	1 NP: 1760 x 1660 mm 2.NP: 1730 x 1730 mm	počet kusů: umístění, číslo místnosti	8 ks 1. NP, 2. NP
materiál:	Měkké dřevo, kov, sklo	povrchová úprava:	Olejovo-syntetický bílý lak
detaily:	<p>Půlolivy a zakončení páky táhla vyrobeny z masivní mosazi. Sloupky a poutce zdobeny nasazenou páskou po obou stranách; v křížení motiv čtverce. K repasi jsou určena investorem v této etapě jen okna ve spodním podlaží.</p>

vyhodnocení:	I - Prvek určený k dílenské repasi a zachování na místě		
<p>Funkční prvek je součástí architektury budovy; doklad dobové řemeslné výbavy aplikované v interiéru objektu. DATEACE: z let 1910-1911</p>

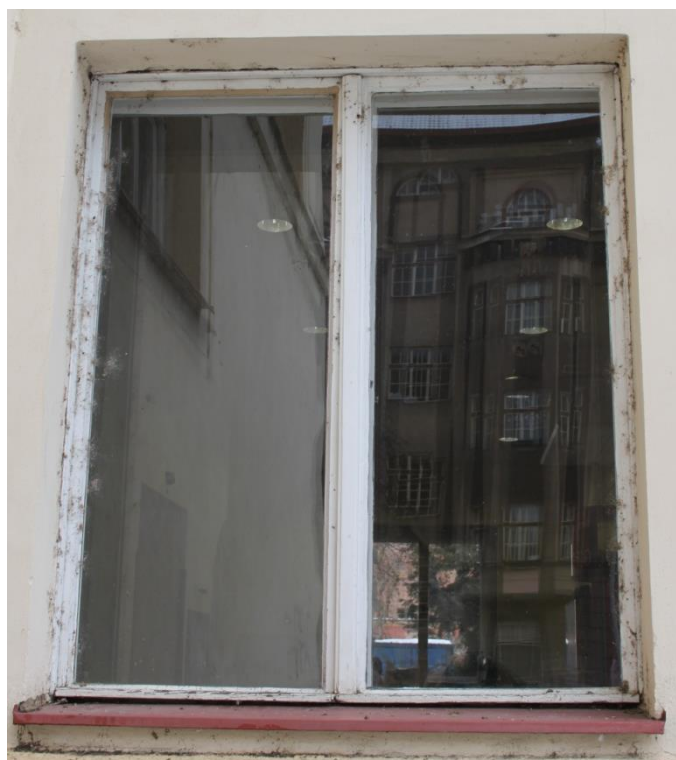
název prvku:	Okno		
dokumentoval:	Mgr. Ladislav Valtr	pořadové číslo:	O 4
		datum:	prosinec 2010
popis prvku:	<p>Okno špaletové s dvojicí křídel po obou stranách deštění špalety. Rámy křídel hranolového profilu s oblými vnějšími hranami a zkosenými vnitřními hranami směrem ke skleněným výplním z vnitřní strany s odsazením u skla a drážkou po obvodu křídla. Zaskleno čirým sklem. Křídla s hladkými ocelovými otočnými zadlabávanými závěsy. Uzavírací systém s dvoucestnou rozvorou.</p>		
rozměr prvku:	1440 x 1550 mm	počet kusů:	2 ks
		umístění, číslo místnosti	1. NP
materiál:	Měkké dřevo, kov, sklo	povrchová úprava:	Olejovo-syntetický bílý lak
detaily:	<p>Olivy vyrobeny z masivní mosazi.</p>		
vyhodnocení:	III - Prvek určený jako vzor pro výrobu kopií		
	<p>Funkční prvek je součástí architektury budovy; doklad dobové řemeslné výbavy aplikované v interiéru objektu. DATA: z let 1910-1911</p>

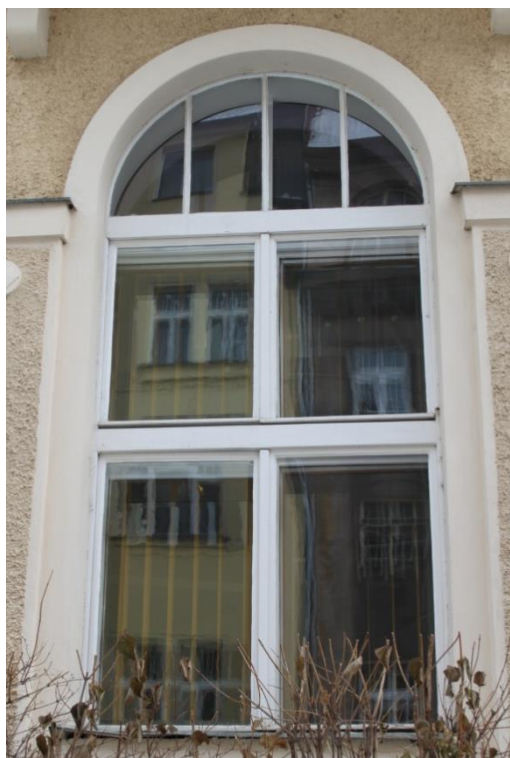
název prvku:	Okno		
dokumentoval:	Mgr. Ladislav Valtr	pořadové číslo:	O 5
		datum:	prosinec 2010
popis prvku:			
Okno špaletové půlkruhovým nadpražím a křídly po obou stranách deštění špalety, se zesílenými poutci a vertikálním členěním křídla nadsvětlíku. Rámy křídel hranolového profilu s oblými vnějšími hranami a zkosenými vnitřními hranami směrem ke skleněným výplním z vnitřní strany s odsazením u skla a drážkou po obvodu křídla. Zaskleno čirým sklem. Křídla s hladkými ocelovými otočnými zadlabávanými závěsy. Uzavírací systém s dvoucestnými rozvory.			
rozměr prvku:		počet kusů:	1 ks
1690 x 3340 mm		umístění, číslo místnosti

1. NP	
materiál:		povrchová úprava:	
Měkké dřevo, kov, sklo		Olejovo-syntetický bílý lak	
detaily:			
V těchto místech se původně nacházela zřejmě jen zazděná nika mezi dvojicí vstupů. V případě výroby kopie oka bude třeba doplnit formou kopií stylové kování dle vzoru okna O1.			
vyhodnocení:		V- Prvek určený k odstrojení, možno z objektu odstranit	
Funkční prvek, novotvar.			
DATE: kolem poloviny XX. století

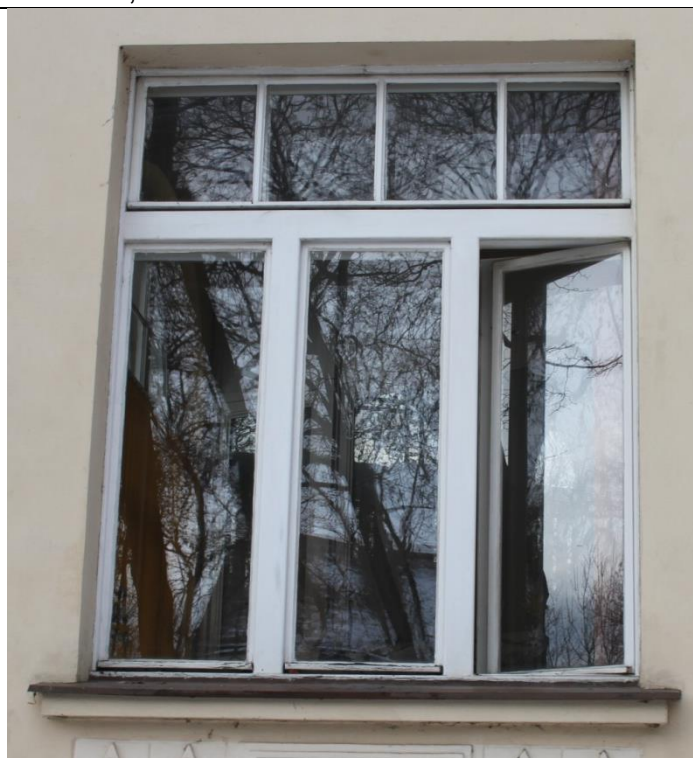
název prvku:	Okno		
dokumentoval:	Mgr. Ladislav Valtr	pořadové číslo:	O 6
		datum:	prosinec 2010
popis prvku:	<p>Okno špaletové s pravoúhlým nadsvětlíkem nahoře a dole s trojicí křídel po obou stranách deštění špalety, se zesílenými sloupky, poutcem a vertikálním členěním křídel a nadsvětlíku. Rámy křídel hranolového profilu s oblými vnějšími hranami a zkosenými vnitřními hranami směrem ke skleněným výplním z vnitřní strany s odsazením u skla a drážkou po obvodu křídla. Zaskleno čirým sklem. Křídla s hladkými ocelovými otočnými zadlabávanými závěsy. Uzavírací systém jazýčkový s otočnými půlolivami. Pákový otevírací mechanismus chybí, dochovány pouze meziokenní rozpěry.</p>		
rozměr prvku:	2060 x 2360 mm	počet kusů: umístění, číslo místnosti	2 ks 1. NP
materiál:	Měkké dřevo, kov, sklo	povrchová úprava:	Olejovo-syntetický bílý lak
detaily:	<p>Půlolivy vyrobeny z masivní mosazi. Na místo jednoho okna byly původně dveře, v roce 1939 nahrazeny oknem bez profilace s kličkami typu „Elegant“. Kopie poškozeného 1 ks okna z roku 1939 bude provedena podle sousedního originálu z let 1910-11.</p>

vyhodnocení:	<p>I + III - Prvek určený k dílenské repasi a zachování na místě, případně vzor pro výrobu kopií</p> <p>Funkční prvek je součástí architektury budovy; doklad dobové řemeslné výbavy aplikované v interiéru objektu. DATEACE: z let 1910-1911, 1939</p>

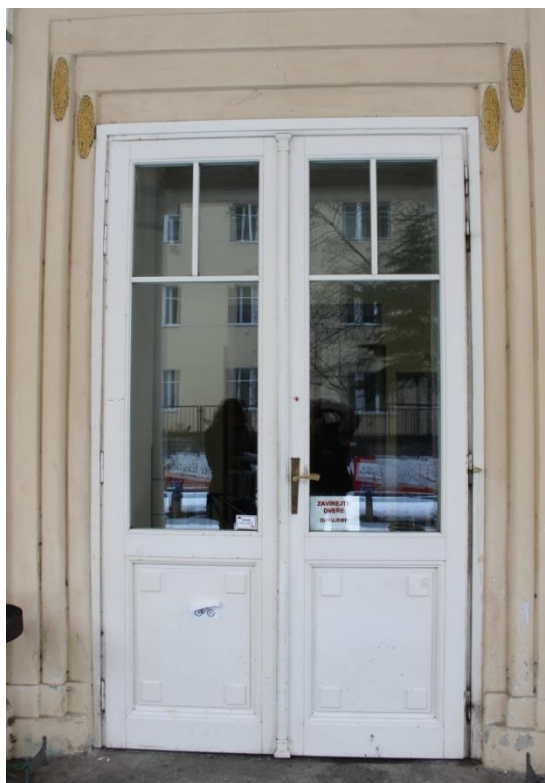
Vstupní dveře D1 nebyly kvalitně provedeny a je třeba preferovat jejich výměnu s obnovením autentického členění i detailů.

název prvku:	Dveře		
dokumentoval:	Mgr. Ladislav Valtr	pořadové číslo:	D 1
		datum:	prosinec 2010
popis prvku:	<p>Dvoukřídlé dveře, rámové konstrukce s v dolní třetině s dřevěnými masivními výplněmi, horní dvě třetiny prosklené (horní třetina prosklení vertikálně i horizontálně rozdělena příčkami). Dveře osazeny v tesařsky provedené zárubni s hladkými obložkami s vnitřní oblou hranou.</p>		
rozměr prvku:	1690 x 2760 mm	umístění, číslo místnosti počet kusů:	1 ks 1. NP
materiál:	Měkké dřevo, kov, čiré sklo	povrchová úprava:	Olejovo-syntetický bílý lak
detaily:	Pravděpodobně použity části autentického kování, štítek kliky novodobý.		
vyhodnocení:	<p>Volná replika autentických vstupních dveří</p> <p>Funkční prvek, novotvar.</p> <p>DATECE: z roku 2003</p>

U výroby kopie vstupních dveří bude postupováno obdobně s tím, že je žádoucí obnovit v detailu původní profilaci. Stávající dveře jsou nepříliš zdařenou kopií z roku 2003 a vzhledem ke špatné kvalitě jejich provedení jsou již z části nefunkční. Jako vzor obnovy původní profilace doporučuji použít při přípravě výrobní dokumentace dveře v prosklené stěně na terasu označené v průzkumu O 13. Rovněž nedoporučuji provést zasklení dvojsklem, ale vzhledem k provozu a zabezpečení budovy spíše bezpečnostním sklem.
