## D.1.4.1. RESTAURÁTORSKÝ PRŮZKUM

# VSTUPNÍ RESTAURÁTORSKÝ PRŮZKUM A ZÁMĚR KAMENICKÉ PRVKY , ČESKÝ ROZHLAS BRNO

# VSTUPNÍ RESTAURÁTORSKÝ PRŮZKUM A ZÁMĚR TRUHLÁŘSKÉ PRVKY , ČESKÝ ROZHLAS BRNO

# VSTUPNÍ RESTAURÁČNÍ PRŮZKUM A ZÁMĚR ZÁMEČNICKÉ PRVKY, ČESKÝ ROZHLAS BRNO

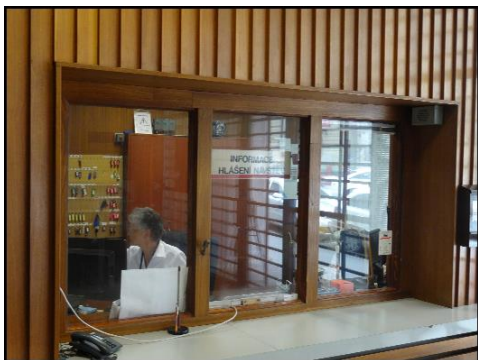
#### Tpo 9 okno vrátnice

Stav: konstrukce v pořádku, povrchová úprava místy s drobnými mechanickými závadami. Zasklení v pořádku.

Návrh zásahu: povrch standardně řemeslně opravit – očistit, obrousit, vytmelit, nalakovat nitrocelulózovým lakem.

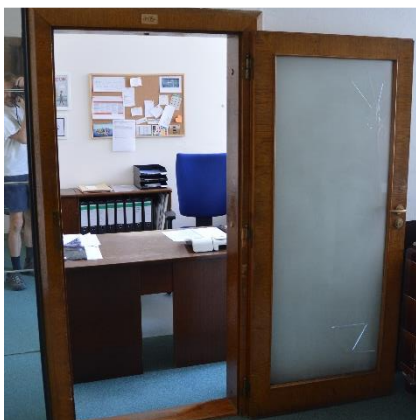
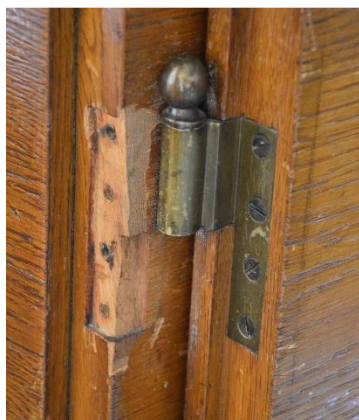
#### Tpd 5 zárubně do chodby

Stav: exponovaná místa silně mechanicky poškozena, velké množství dýh je odštipáno, chybí. Chybí části kování.

Návrh postupu práce: podlepit uvolněné dýhy, chybějící části doplnit. V případě extrémě poškozených dýhovaných ploch budou zbytky dýh odlepeny a použity na opravy jiných poškozených částí. Tyto pak budou opraveny formou rekonstrukce dýhami stejného výrazu a barevnosti. Doplnit dveře z jedné strany, otevírající se do haly, které budou vyrobeny jako kopie původních.
