ZODPOVĚDNÝ PROJEKTANT	KONTROLOVAL	VYPRACOVAL	SOURADNÝ SYSTÉM - JTSK
Ing. LUDĚK VALÍK	Bc. SANDRA KOŠOVÁ	Ing. arch. MARTIN STRUHALA	VÝSKOVÝ SYSTÉM - Bpv
Bourací práce			±0,000 = 215,36

ČRo Olomouc - rekonstrukce objektu Pavelčákova 2/19

Místo : Pavelčákova 2/19, Olomouc - město, 779 00, parc. č. 463, 460, 462/2

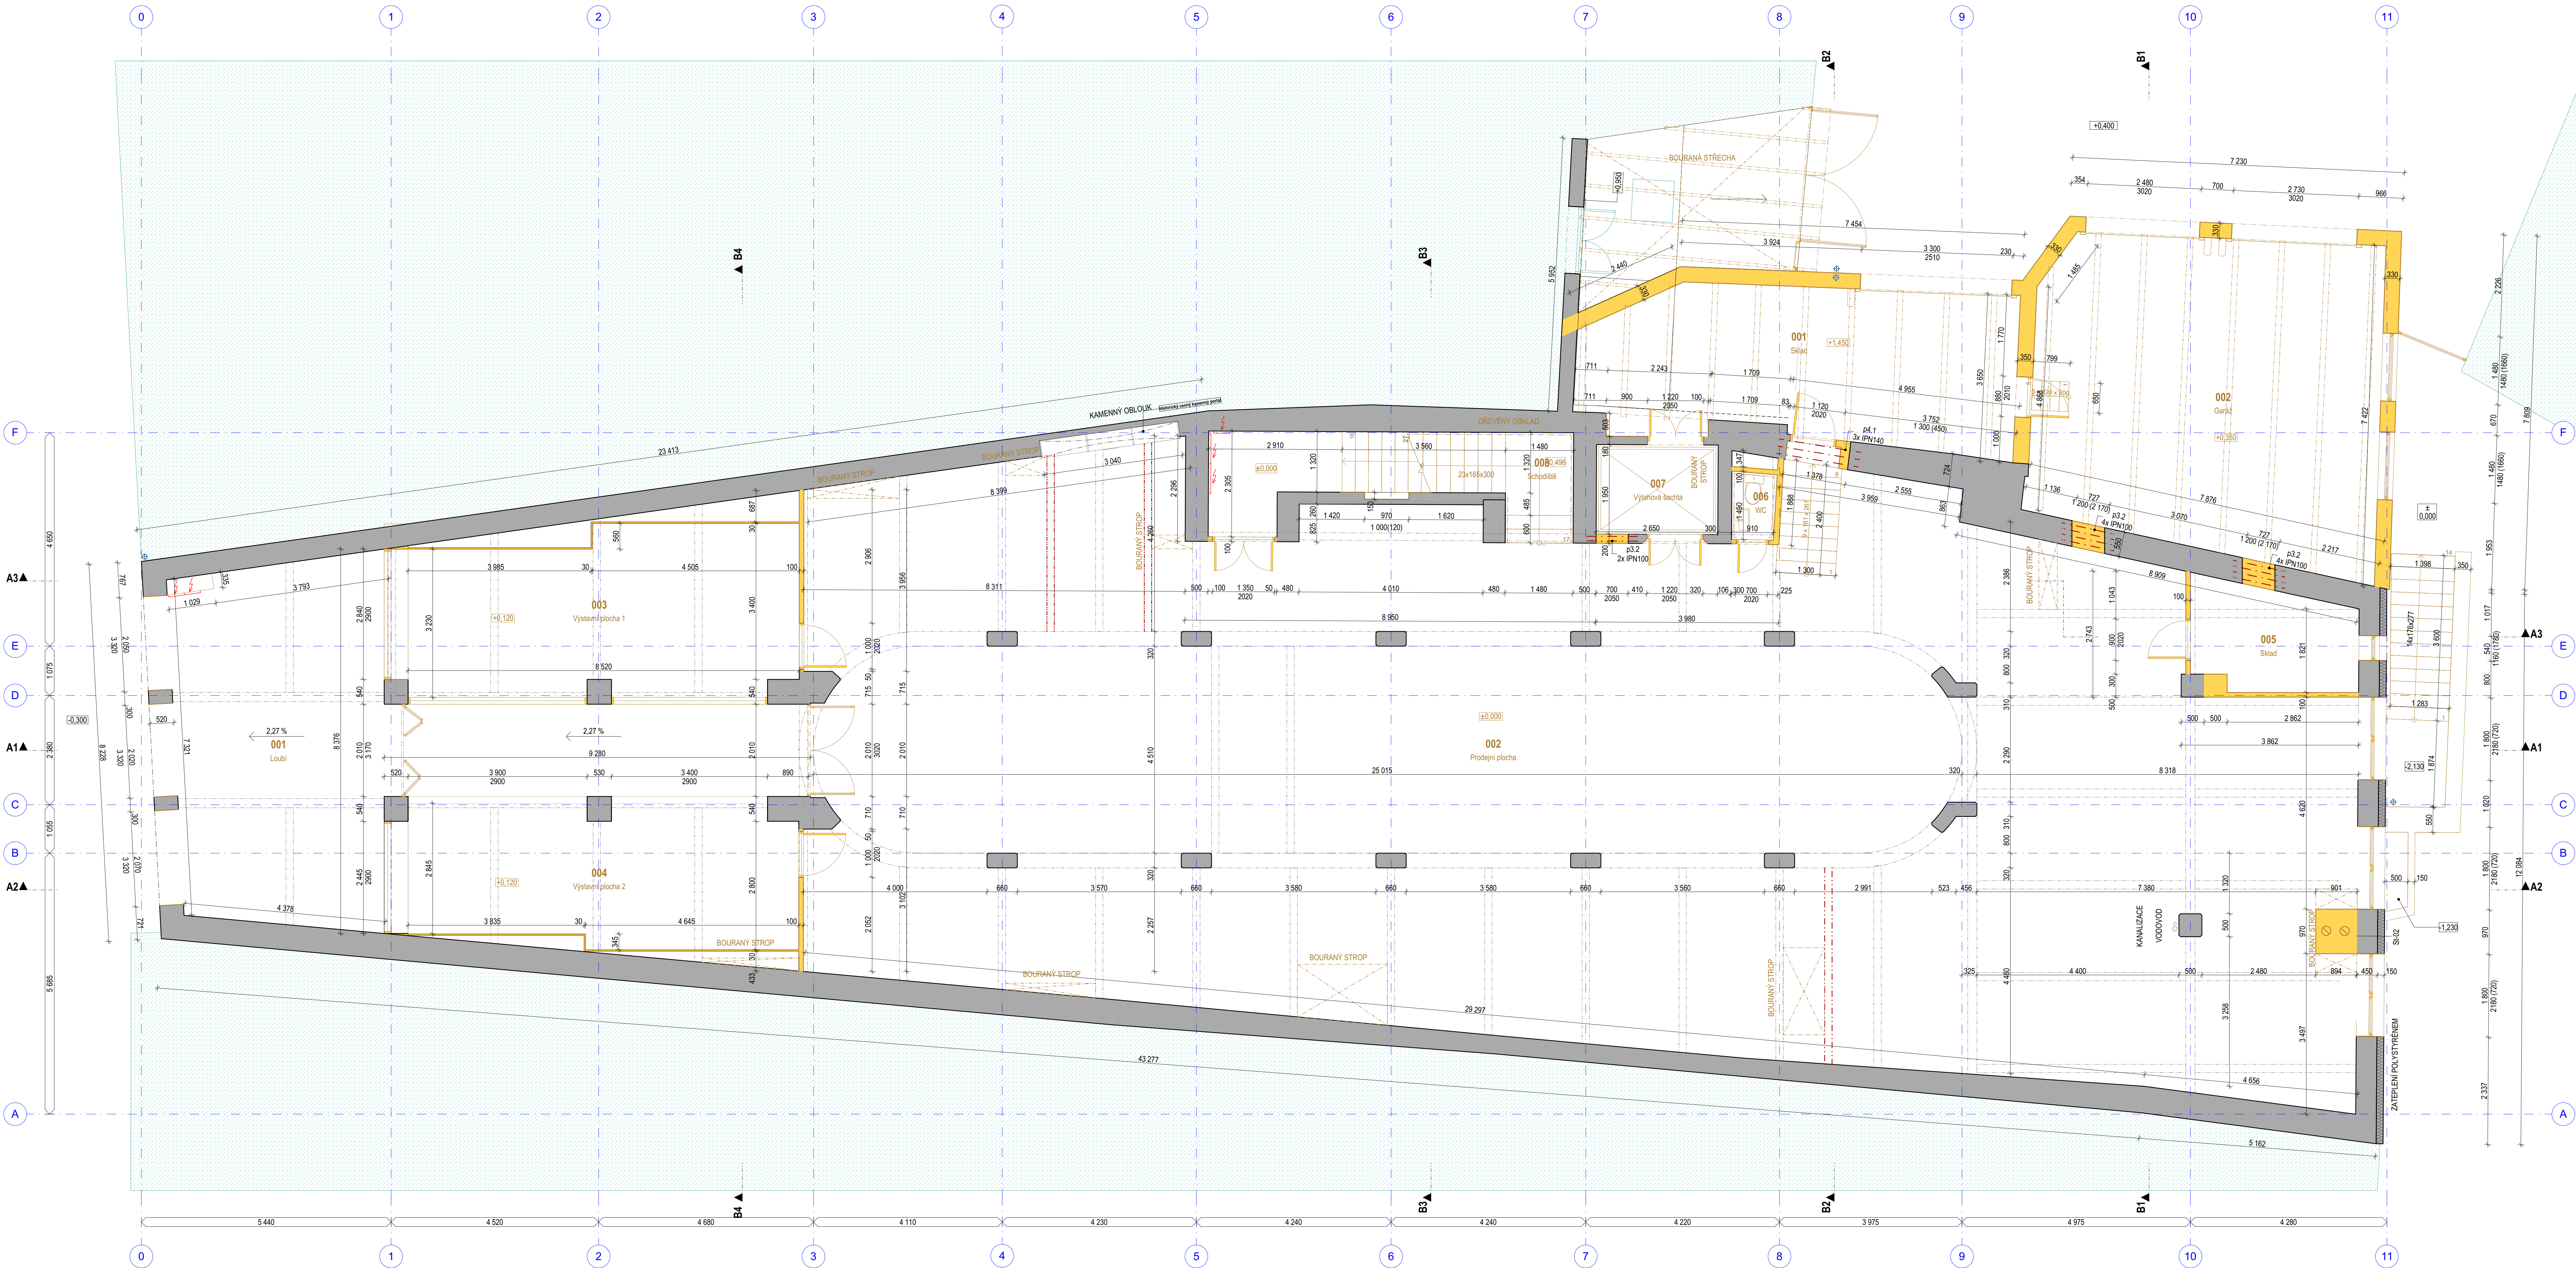
Bourací práce budou probíhat pouze za použití malé mechanizace. Na stavbě budou používány pouze takové stroje, mechanizmy a zařízení, aby bourací práce probíhaly bez jakýchkoliv otrásů, které by mohly mít negativní vliv na zedné, železobetonové konstrukce a sousední objekty. Ve stávajících prostorech bude kompletně odstraněna nášlapná vrstva podlah, včetně lepidla, až na spodní cementový potěr soudržný s železobetonovou stropní deskou. Stávající výkresy bouracích prací byly zpracovány na základě dokumentace původního stavu - pasportu stavby. Charakter konstrukcí byl ověřen stávajícím technickým průzkumem - viz. Doplňková část. Nové otvory v nosných konstrukcích budou provedeny až po osazení překladů z válcovaných tvůrčích profilů (I profily, U profily) - více viz. výkresy.
