1.PP = SUTERÉN

ZODPOVĚDNÝ PROJEKTANT Ing. LUDĚK VALK	KONTROLOVAL Bc. SANDRA KŘOŠOVÁ	VYPRACOVAL Ing. arch. MARTIN STRUHALA	SOURADNÝ SYSTÉM - JTŠK VÝŠKOVÝ SYSTÉM - Bpvr ±0,000 = 215,36
Bourací práce

ČRo Olomouc - rekonstrukce objektu Pavelčáková 2/19	
Místo:	Pavelčáková 2/19, Olomouc - město, 779 00, parc. č. 463, 460, 462/2
Investor:	Český rozhlas, Vítězslavská 12, Praha 2, 120 99
Stupeň:	Dokumentace pro provádění stavby
Autor:	Ing. arch. Tomáš Bělčík, Ing. arch. Pavel Malček, Ing. arch. Martin Struhala, Ing. arch. Hana Šarková
Zdroj projektant:	Ing. Ludek Valk - autorizovaný inženýr v oboru pozemní stavby, č. autorizace 1102452
Výpracoval:	Ing. arch. Martin Struhala, Ing. Jan Balcar, Bc. Sandra Křošová
Datum:	02 / 2020
Půdorys stropu 1.PP - bourané konstrukce měř.: 1:50	
KANCELÁŘ: POKRADOVÁ 1424X3, 702 00 OSTRAVA 1, TEL. 602 814 520, E-MAIL: ATELIER@ATELIER38.CZ, ATELIER: SOUŠNÁ 501/5, 746 01 OPAVA, TEL. 774 383 383, E-MAIL: ATELIER@ATELIER38.CZ

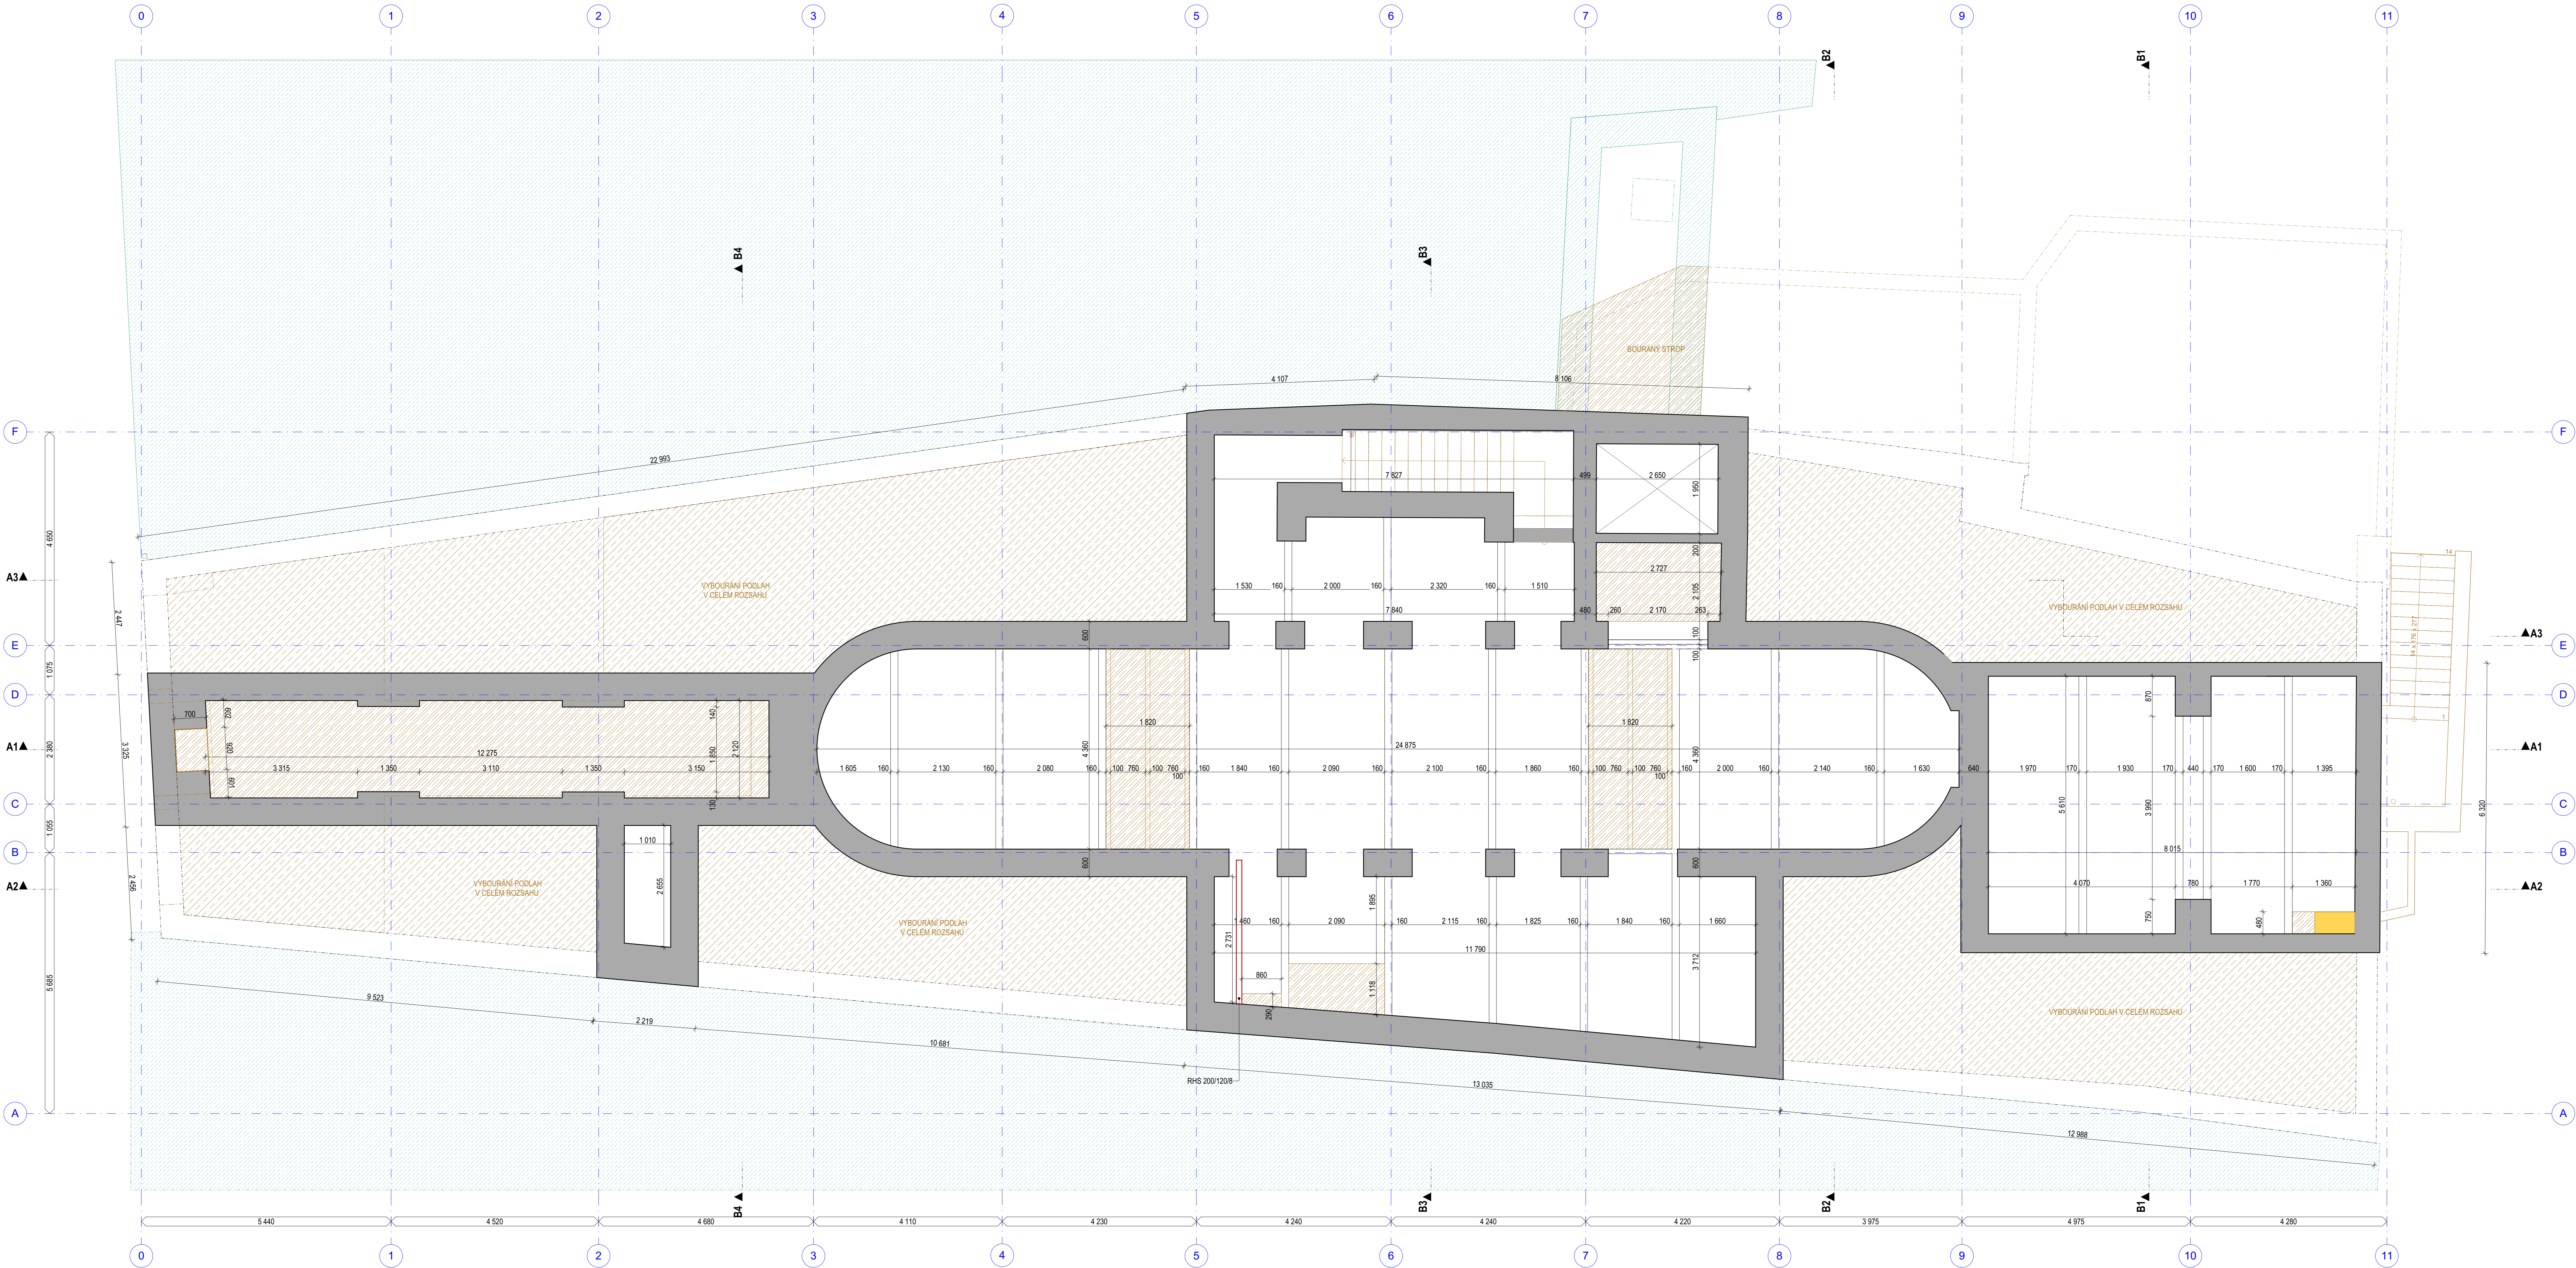
Bourací práce budou probíhat pouze za použití malé mechanizace. Na stavbě budou používány pouze takové stroje, mechanizmy a zařízení, aby bourací práce probíhaly bez jakýchkoliv otrásů, které by mohly mít negativní vliv na zedné, železobetonové konstrukce a sousední objekty. Ve stávajících prostorech bude kompletně odstraněna nákladná vrstva podlah, včetně lepidel, až na spodní cementový potěr soudržný s železobetonovou stropní deskou. Stavební výkresy bouracích prací byly zpracovány na základě dokumentace původního stavu - pasportu stavby. Charakter konstrukcí byl ověřen stavebně technickým průzkumem - viz. Důkladová část. Nové otvory v nosných konstrukcích budou provedeny až po osazení překladů z válcovaných žvýkových profilů (I profily, U profily) - více viz. výkresy.
